# Notre-Dame de Paris : matériaux et reconstruction

*Architectes en chef des Monuments Historiques.*

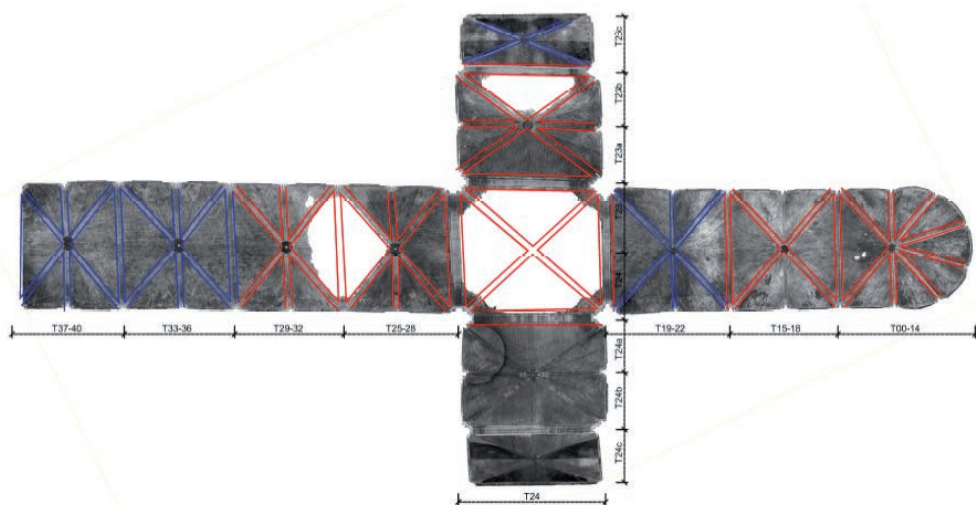
Figure 1

Lorsque l'incendie a eu lieu le 15 avril 2019, les charpentes en feu sont tombées sur les voûtes de la cathédrale et ont entraîné en partie leur effondrement. Sur la **figure 1**, les parties blanches sont les voûtes manquantes : la voûte<sup>1</sup> de la croisée qui s'est effondrée avec le tabouret de

la flèche, côté nef<sup>2</sup>, l'effondrement d'un arc-doubleau<sup>3</sup> lorsque la flèche s'est couchée sur les voûtes, et la perte d'un voûtain du transept Nord causée par la chute d'une ferme de charpente de Viollet-le-Duc. Il ne restait plus que des décombres sur les voûtes,

Les voûtes de Notre-Dame après l'incendie ; blanc : voûtes manquantes ; bleu : voûtes à mettre sur cintre ; rouge : voûtes fragilisées par l'incendie.

Les voûtes les plus dégradées par le feu mais encore en place sont indiquées en rouge sur la **figure 1** et ont été étayées par des cintres en bois, installés sous les arcs dans le cadre des travaux de sécurisation tandis que les zones bleues indiquent des voûtes moins dégradées qui n'ont de ce fait, pas toutes été étayées aujourd'hui.

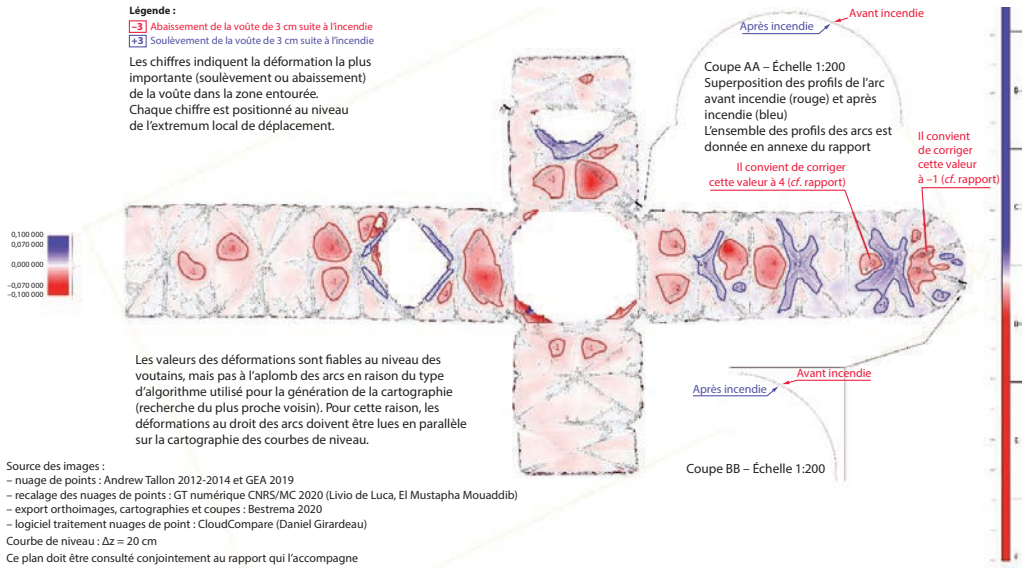
**Figure 2**

La **figure 2** est une cartographie qui représente la modification de la topographie des voûtes avant et après incendie par comparaison des relevés

altimétriques. On distingue nettement des zones d'affaissement (en rouge) et de soulèvement (en bleu) des maçonneries consécutives aux mouvements qu'elles ont subis du fait de leur dilatation thermique liée aux hautes températures de l'incendie. En effet, les voûtains se sont dissociés des arcs puis sont retombés, refroidis par les eaux d'extinction (**figure 3**).

Cartographie des déformations des maçonneries après l'incendie.

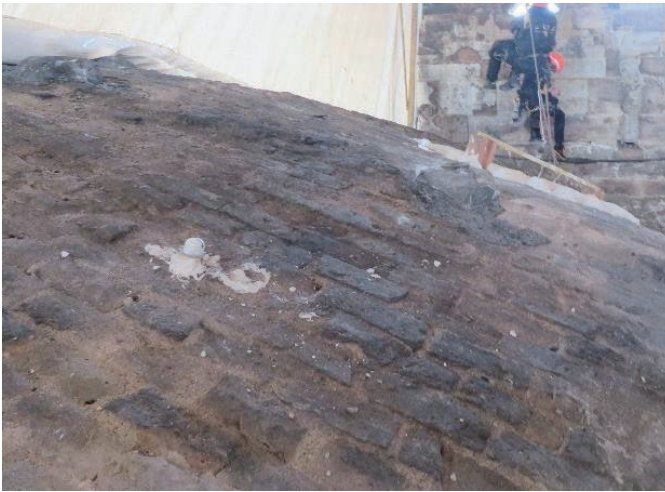
**Figure 3**

Zone d'inflexion sur un voutain du chœur.

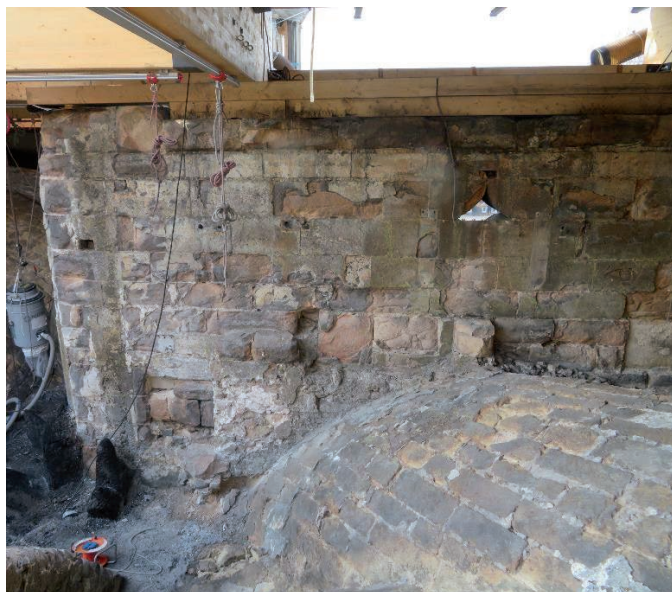
Figure 6

Certains désordres étaient antérieurs à l'incendie mais ils concernaient surtout les ouvrages extérieurs. Concernant l'intérieur (figure 6), les désordres principaux constatés étaient des affaissements

Mur bahut, angle sud-ouest et extrados du chœur.

ponctuels des voûtains, des fissures, des déplacements<sup>5</sup> ou délaminations et des dégradations physico-chimiques de la pierre, identifiables par des changements de couleur corrélés à leur exposition aux températures de l'incendie, phénomènes concernant à la fois les murs bahuts et les voûtes. Certaines couleurs correspondent à des températures d'exposition de l'incendie qui étaient de l'ordre de 1 000 °C, ce qui a été confirmé par l'analyse des charbons de bois incendiés (par spectrométrie Raman, *figure 7*)<sup>6</sup>.

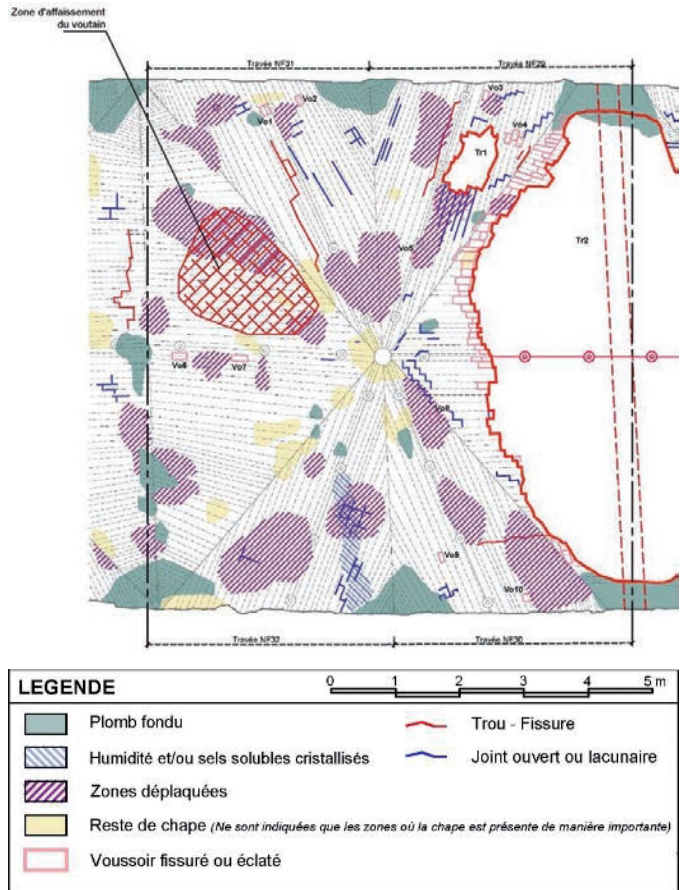
Figure 7

Exemple de cartographie dressée par la maîtrise d'œuvre des pathologies identifiées sur l'extrados des voûtes.

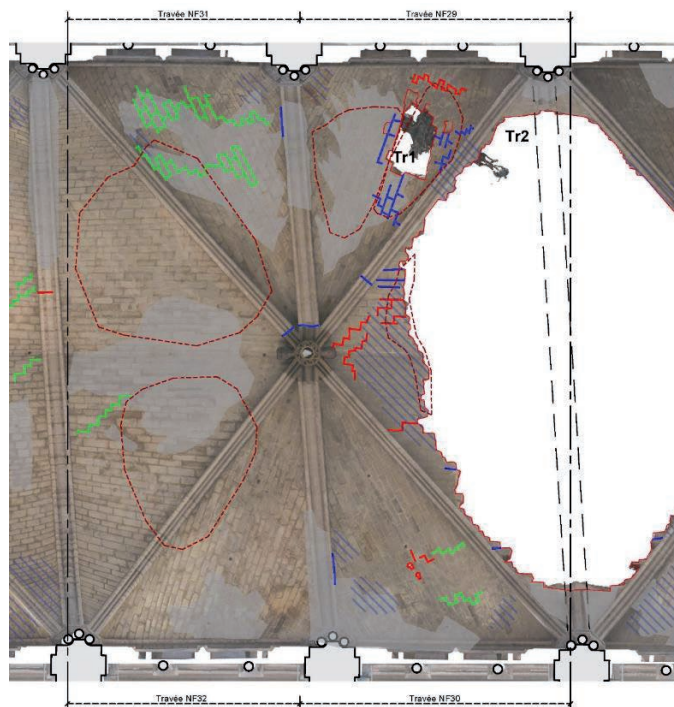
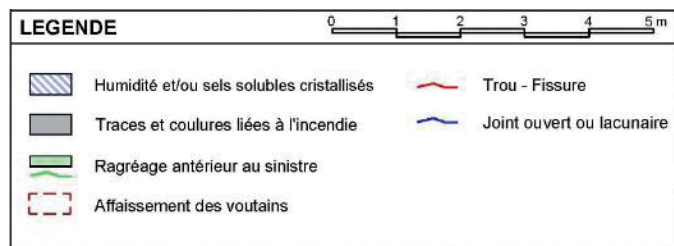
Figure 8

Le même travail de cartographie réalisé sur l'intrados des voûtes montre (*figure 8*) des pathologies différentes car pendant très longtemps, il y a eu des résurgences d'humidité liées aux infiltrations

de l'eau des pompiers et de leur exposition aux intempéries. Cela a entraîné des cristallisations de sels dans les zones d'évaporation à la surface de l'intrados, notamment la transformation des pierres calcaires des voûtains en gypse caractérisée par une dégradation de l'épiderme de la pierre mais aussi par une perte des nus de taille qui constituent la mémoire des mises en œuvre et techniques anciennes/historiques.

Cartographie des pathologies en intrados.

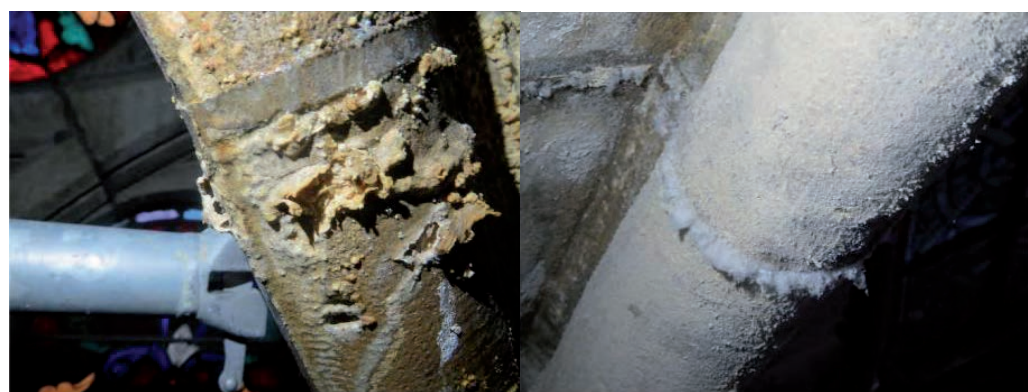
Figure 9

Zone d'humidité importante (à gauche) de l'intrados de la voûte et cristallisation des sels (à droite).

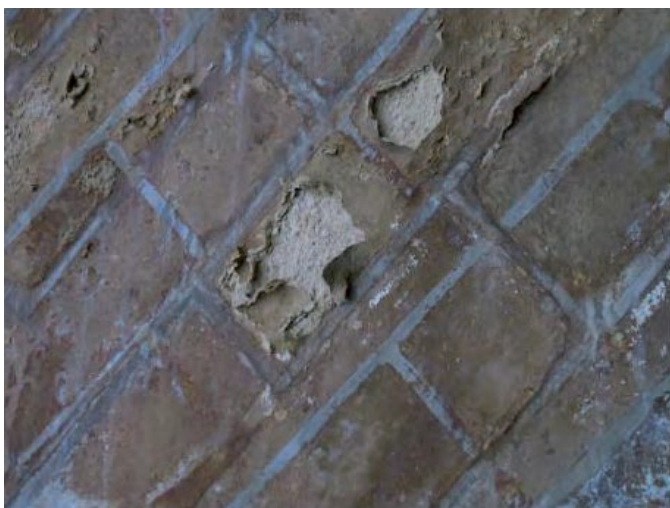
Figure 10

La saturation des sels dans le système poreux fait éclater l'épiderme de la pierre, avec des desquamations<sup>7</sup> pour conséquence (*figure 10*). Cette pathologie a été accentuée à Notre-Dame par le fait que les joints avaient été refaits au XIX<sup>e</sup> siècle avec des mortiers hydrauliques assez étanches et que l'évaporation s'est donc faite essentiellement par la pierre.

*Desquamation de l'épiderme et joints anciens perméables.*

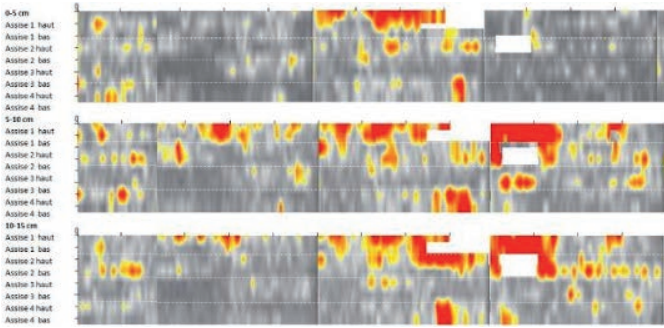
Figure 11

La cartographie radar (*figure 11*) de quatre assises de l'élévation du mur bahut intérieur met en évidence des zones plus ou moins denses d'anomalies, repérées après l'incendie à différentes profondeurs : de 0 à 5 cm affectant à peu près 80 % du parement, anomalies ponctuelles sur 5 à 10 cm de profondeur et des anomalies profondes plus rares entre 10 et 17 cm de

*Cartographie des discontinuités les plus marquées par tranche de profondeur.*

profondeur (moins de 5 % de l'altération du mur). Ces dernières restent très localisées autour des événements (zones d'aération). C'est le cas notamment des zones qui apparaissent en rouge, qui correspondent à des points où le feu était particulièrement oxygéné.

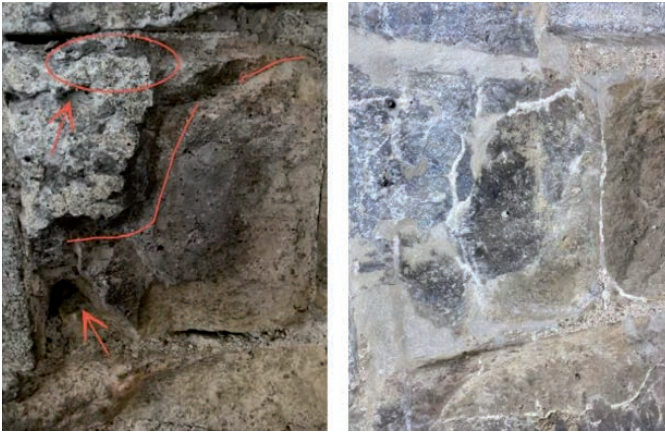
Figure 18

État avant (à gauche) et après (à droite) restauration (chantier test préalable aux travaux).

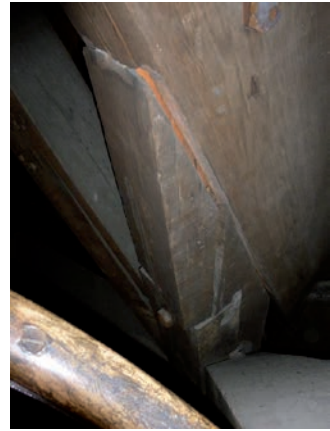
Figure 24

L'exemple suivant (*figure 24*) montre un assemblage reliant dans la longueur (par enture) des poteaux arêtiers, pièces longilignes qui s'élèvent jusqu'au sommet de la flèche. On constate dans cet assemblage qu'une des deux pièces s'est comme enroulée sur elle-même (on dit qu'elle est vissée), menant à l'ouverture de l'assemblage.

Exemple d'une pathologie du bois : une pièce vissée.

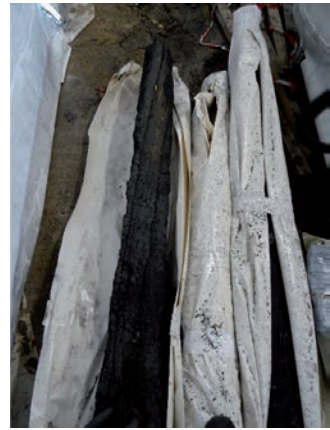
Figure 25

On retrouve certains exemples de cette pathologie dans les vestiges de l'incendie (*figure 25*).

Pathologie de bois.
