La conservation- restauration et la recherche sur les vitraux de la cathédrale Notre-Dame de Paris

Claudine Loisel et Barbara Trichereau

1 Introduction : état des vitraux après l'incendie du 15 avril 2019

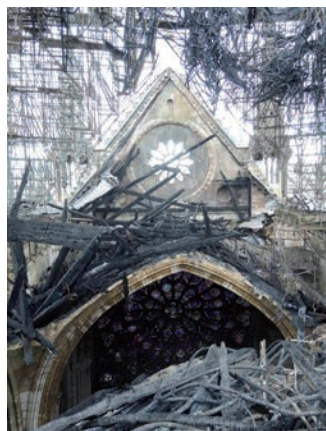
Figure 1

vitraux historiés² étaient globalement intacts à l'exception de quelques casses thermiques et de petites fragilités ponctuelles. En revanche, (*figure 1*) la vitrerie des combles, au niveau de la toiture, mise en place au XIX^e siècle par Viollet-le-Duc avait été complètement détruite.

Après l'incendie, la vitrerie située dans les combles de Notre-Dame a subi d'importants dommages.

En bas de la photo de la **figure 1**, on voit que la rose du bras sud du transept est intacte. Sur la photo (**figure 2**) de la nef côté nord, seule une des baies a été éraflée par la chute de la flèche qui a effleuré les vitraux, mais légèrement.

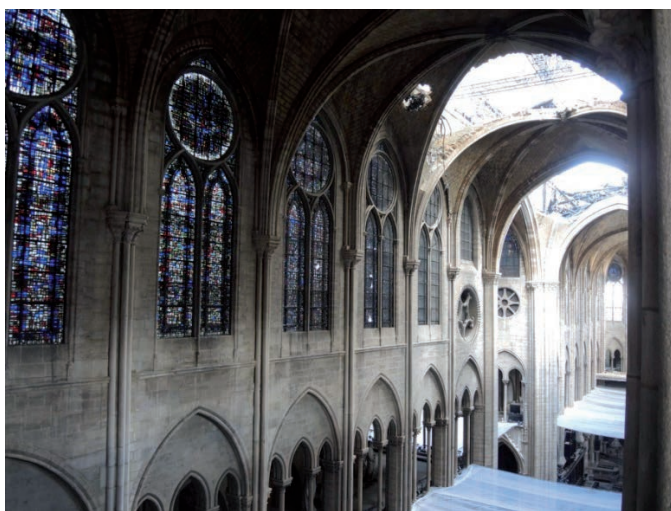
Figure 2

La chute de la flèche a provoqué quelques dégâts légèrement visibles, lacunes blanches, sur quatre panneaux de vitraux.

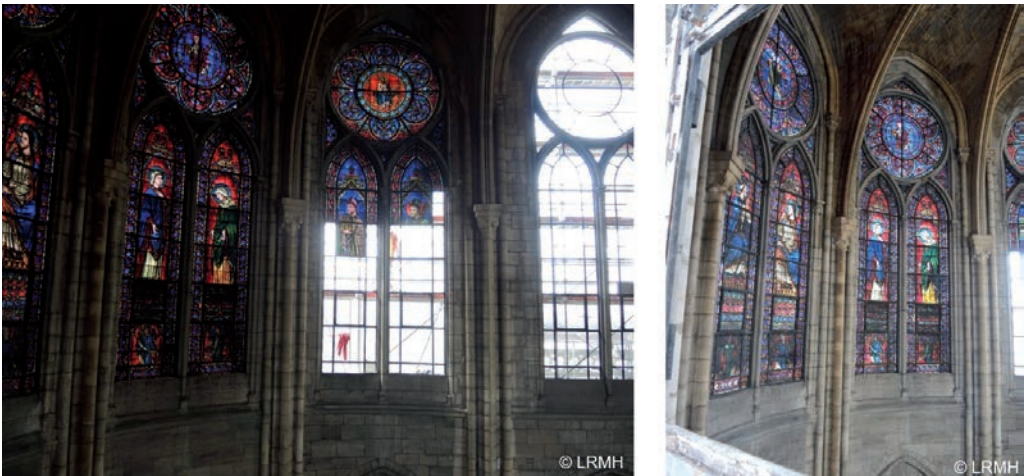
Figure 7

Clichés des vitraux à déposer après l'incendie. On peut constater l'ampleur des travaux à réaliser.

Quand on dépose des vitraux, il faut commencer par démonter ceux du bas et pour monter progressivement. Pour les remettre, il s'agit en fait de faire l'inverse pour éviter les casses. Les panneaux déposés sont mis en caisse et stockés dans des conditions sécurisées en attendant leur future restauration. Il en a été de même dans la

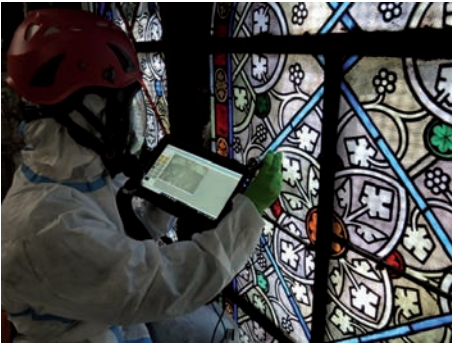
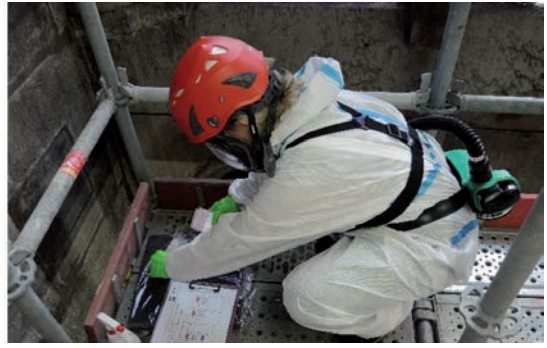
Figure 12

Puis, très vite, des prélèvements ont été effectués pour analyser les dépôts, leur consistance, leur composition chimique pour adopter un traitement de décontamination adapté.

Le LRMH est intervenu directement sur le terrain pour mener des observations et des caractérisations et faire des prélèvements.

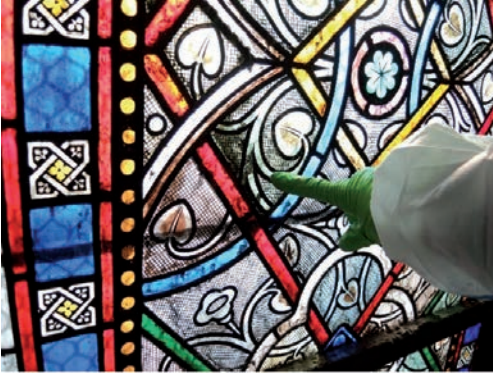
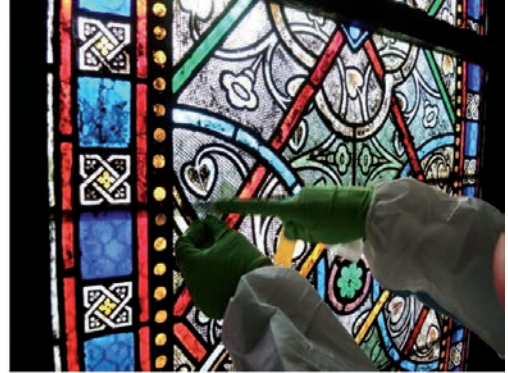
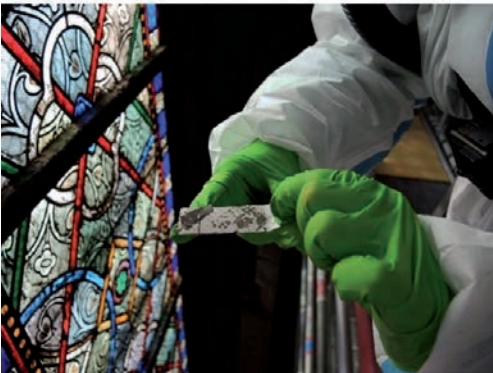
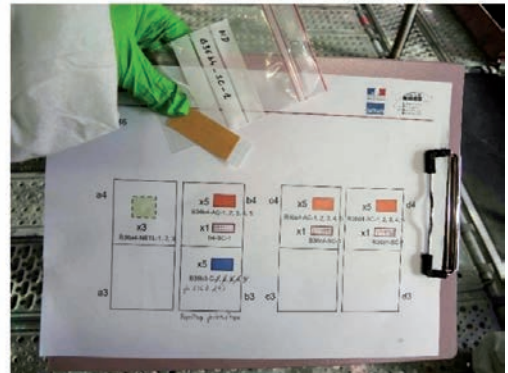
Figure 13

Par exemple, dans les techniques de prélèvement sur les vitraux, nous avons utilisé une procédure de « scotch test » pour caractériser ces dépôts, évidemment associée à toute une méthodologie de localisation et de numérotation. Le scotch est appliqué sur les vitraux, dans des zones bien identifiées, en appuyant de façon uniforme. Il faut que tout soit réalisé par la même personne pour que les prélèvements soient comparables. Après mise en sachet et référencement de ce dernier, les analyses sont menées en laboratoire (*figure 13*).

Les quatre étapes de la réalisation d'un « scotch test » pour permettre la caractérisation des dépôts sur les vitraux et les peintures.

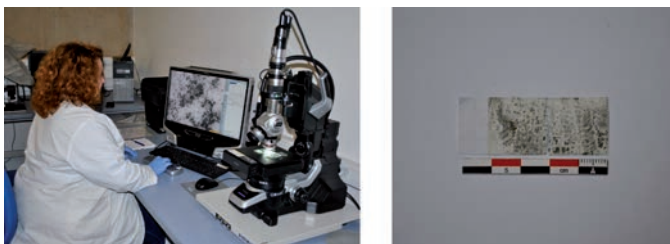
Figure 14

Le microscope 3D permet d'étudier les dépôts.

Mais il faut garder à l'esprit que ces vitraux datent de 1960, et qu'ils n'avaient jamais été touchés. On y retrouve donc un cumul de dépôt de particules atmosphériques datant de 1960, archive du temps assez intéressante.

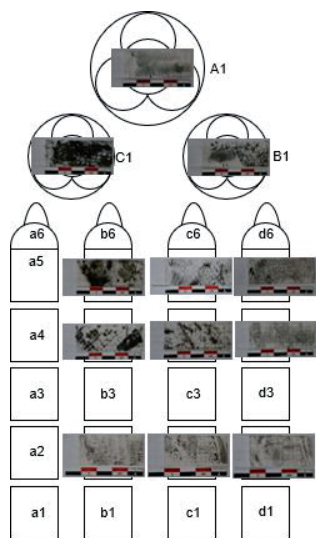
Figure 15

L'utilisation d'un outil tel que le microscope 3D permet de cartographier l'état du vitrail.

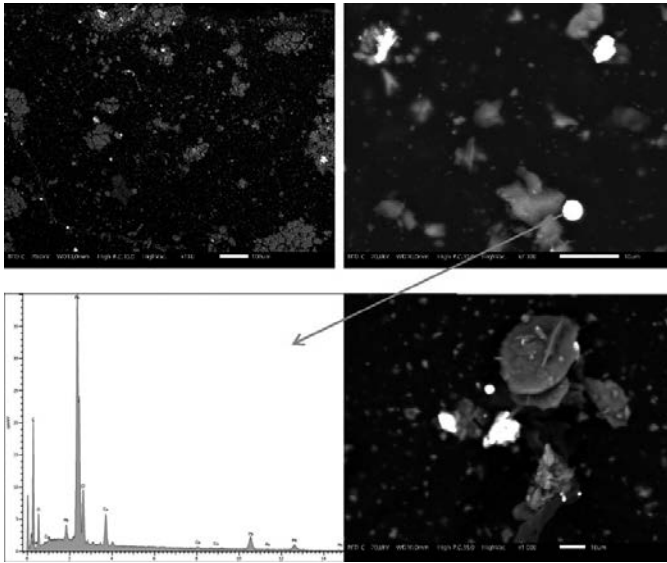
Figure 16

Les résultats d'analyse ont mis en évidence la présence de beaucoup de gypse, de sulfate de calcium provenant de l'altération des mastics. Les verres, que ce soit ceux du XIX^e ou du XX^e siècle, étaient en parfait

état de conservation : pas de formation de produits d'altération, gypse ou syngénite⁵.

Sur les clichés de microscopie à balayage (figure 16), on peut voir des petites billes bien rondes et bien brillantes qui ont aussi été retrouvées sur les pierres et qui ont été identifiées comme du plomb provenant de la toiture, ainsi

Le microscope électronique à balayage permet d'identifier les composants présents, notamment le plomb issu de la toiture.

que d'autres particules atmosphériques très petites.

La présence de plomb est plus importante du côté façade occidentale que du côté chevet car le nuage d'incendie s'est déplacé vers l'ouest. Toutes les données ont été croisées pour mieux comprendre les trajectoires du plomb. Mais il ne faut pas oublier que le vitrail contient intrinsèquement du plomb puisque les peintures brunes opaques (appelées grisaille), majoritairement présentes sur les verres, sont composées de silicate de plomb avec des oxydes de fer ou parfois de cuivre, et que les pièces de verre sont insérées dans un réseau de plomb. Donc, quand on parle de plomb dans le domaine du vitrail, il faut bien faire la part des choses. Les comparaisons avec les résultats des collègues des pôles

Pour le vitrail, quelles sont les conclusions des analyses ? Une décontamination est possible sur les vitraux du XIX^e siècle qui ont des peintures de bonne adhérence. Il nous est possible de procéder à un nettoyage à l'aide d'un pinceau doux, couplé d'une aspiration contrôlée à l'aide d'un aspirateur équipé de filtres spécifique (filtres HEPA⁷, *figure 17*). Par la suite, la restauration sera réalisée sur panneaux déposés dans un atelier spécialisé de restauration de vitraux.

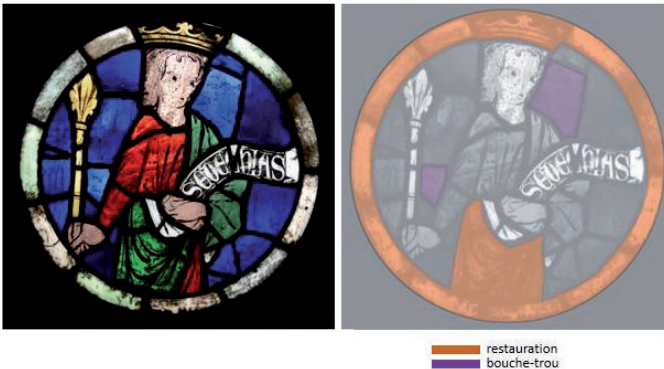
Figure 26

Exemple d'une critique d'authenticité et des conclusions tirées.

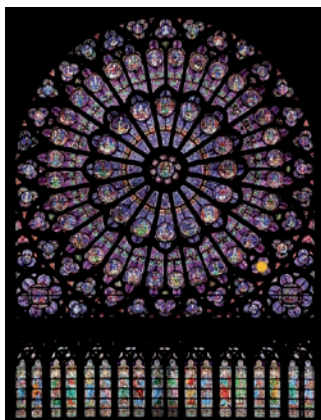
Figure 27

Baie nord du transept, le panneau signalé en jaune a été soumis à une critique d'authenticité.
