La restauration des statues en cuivre de la flèche de la cathédrale Notre-Dame de Paris

2 Raison de l'intervention de la société SOCRA

3 Travaux de restauration par la société SOCRA

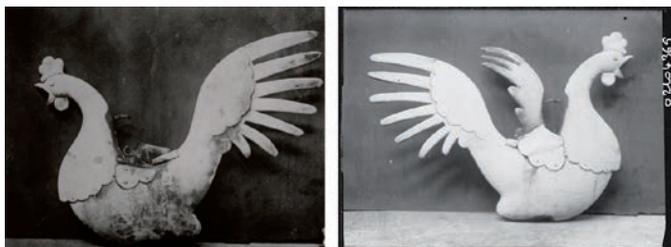
Figure 6

Le coq de la flèche de la cathédrale Notre-Dame de Paris : le coq découvert en 1935 (à gauche) et le coq d'origine (à droite).

de 1935 où déjà, la structure en bois avait provoqué une altération du plomb. L'acide pyroligneux⁴ qui se trouve dans le bois a altéré très vite la structure et dès 1885, des travaux de restauration ont été entrepris.

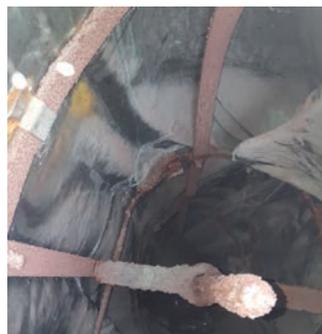
Figure 18

La *figure 18* donne une vue interne de la statue où l'on constate la présence de cette fameuse crinoline en fer, fixée par des omégas⁸ en cuivre à la peau de cuivre. On observe également l'axe central dans lequel vient se fixer cette armature.

Vue interne d'une statue avec la crinoline interne et l'axe central sur lequel se fixe l'armature.

On constate un état d'altération classique avec une oxydation de surface mais suffisamment cohérente pour que l'on puisse se servir de cette armature pour soulever les statues.

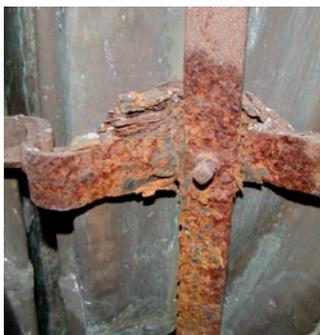
Figure 27

Les démontages laissent souvent apparaître l'état très détérioré des armatures : problèmes d'oxydation de certaines pièces métalliques

Problème de corrosion au niveau de l'armature métallique.

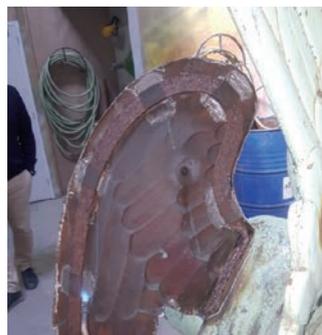
Figure 28

(figure 27), de corrosion entre le fer pur et le cuivre. On observe aussi l'état, l'aspect feuilleté de l'armature qui a perdu par endroits toute son épaisseur (figure 28), allant jusqu'à des ruptures

Aspect feuilleté de l'armature qui a perdu en épaisseur à cause de la corrosion.

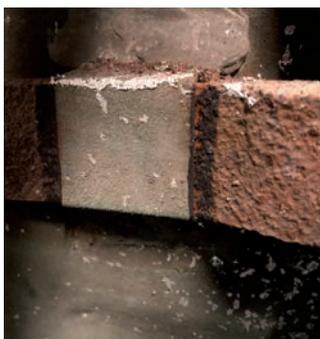
Figure 30

complètes de l'armature (figure 29), c'est-à-dire que l'armature est parfois complètement disloquée, surtout en partie basse au niveau des omégas (figure 30).

C'est un phénomène que l'on connaît, pour l'avoir déjà traité sur différentes structures de la même époque (corrosion galvanique). Une fois cet inventaire réalisé, nous avons déterminé les pièces à remplacer.

Crochet « oméga » ayant subi de la corrosion galvanique et maintenant le fer et le cuivre ensemble.

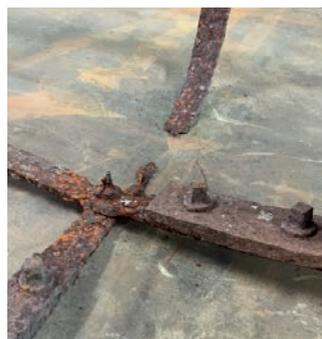
Figure 29

Rupture de l'armature de fer.

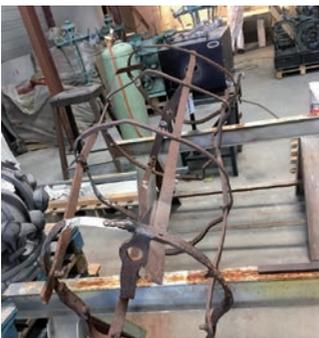
Figure 31

Armature avec une portion manquante, disparue à cause de la corrosion.

des « restaurateurs de sculptures » et nous avons tenté de conserver au maximum le matériau en place. Si nous ne l'avons pas conservé, c'est qu'il avait complètement disparu (**figure 31**) ; nous l'avons alors restitué dans un matériau compatible ou identique.

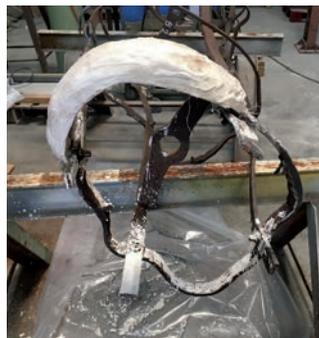
Figure 32

Armature avec le moulage en plâtre.

(**figure 32**) qui permet d'avoir la forme parfaite de la partie manquante pour ensuite la restituer à la forge et pouvoir la remplacer.

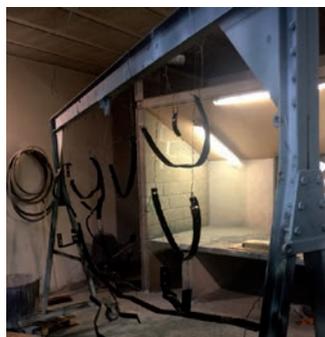
Figure 34

Pièces de l'armature peintes à la peinture époxy et polyuréthane après sablage.

Le travail qui vient d'être décrit est effectué avant le démontage de l'armature (**figure 33**). Lorsque toutes les pièces sont repérées puis moulées, tout a été démonté et traité par sablage¹⁰ afin d'ôter toutes les traces de corrosion. Nous avons ensuite entièrement repeint ces éléments avec un complexe de peinture époxy-peinture polyuréthane¹¹ (**figure 34**).

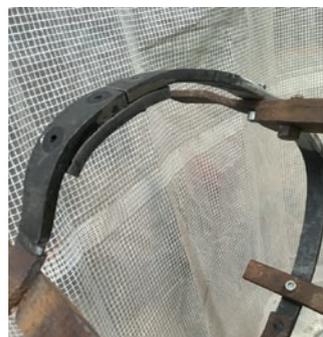
Figure 36

Travaux de restitution de la partie manquante de l'armature.

sur la **figure 36** montre les travaux de restitution de l'élément manquant.

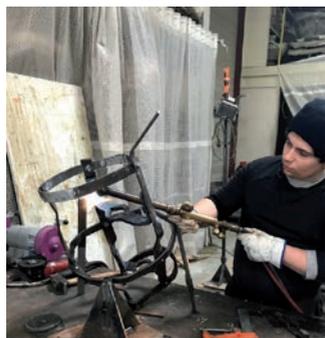
Figure 37

Remontage de la crinoline après sablage et application de la peinture anti-corrosion.

La crinoline de la statue est entièrement remontée (**figure 37**) et repeinte pour réaliser une barrière « définitivement étanche » entre cette armature et la peau de cuivre. En complément de la peinture anti-corrosion, est ajoutée une couche de téflon (**figure 38**) entre l'armature et toute la structure en cuivre

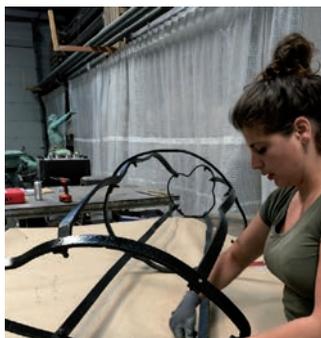
Figure 38

Ajout de téflon sur l'armature en cuivre.

afin d'isoler de façon définitive la structure interne de l'épiderme en cuivre, ce qui stoppera la corrosion galvanique.

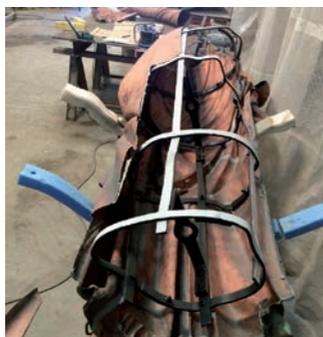
Figure 39

Sablage de la peau de cuivre.

par micro-abrasion très fine pour supprimer l'oxydation de surface.

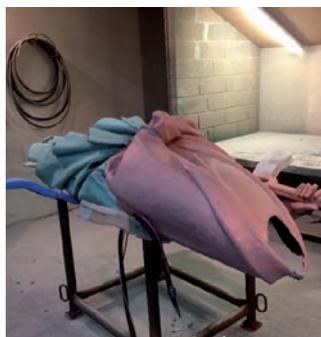
Figure 40

Gommage réalisé pour retirer la couche d'oxydation du cuivre.

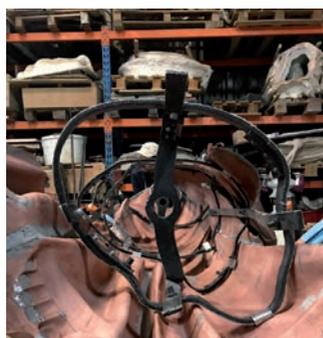
Figure 41

Refixation de la peau de cuivre sur l'armature.

cuivre autour de ces armatures (figure 41) en remettant en place des omégas à la panne à souder¹². Les feuilles de cuivre ont été soudées sur une petite éclisse¹³ en métal pré-étamée (figure 42), qui vient recouvrir les deux feuilles métalliques,

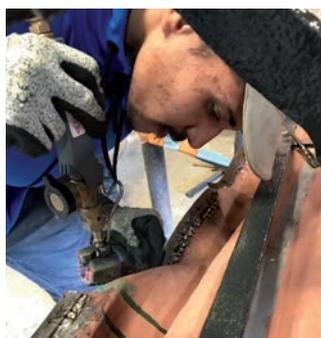
Figure 42

Soudure des feuilles de cuivre aux éclisses.

le tout soudé avec une brasure¹⁴ plomb-étain.

La soudure se fait à partir de ces éclisses que l'on pré-étame¹⁵. Reste ensuite un travail de maîtrise extrêmement délicat de la température pour que l'étamage de cette éclisse permette de fusionner avec les plaques de cuivre que l'on va venir mettre en superposition.
