Conservation des maçonneries endommagées par les sels solubles à la suite de l'incendie de Notre-Dame de Paris en 2019

Responsable du pôle scientifique « Pierre » du Laboratoire de Recherche des Monuments Historiques.

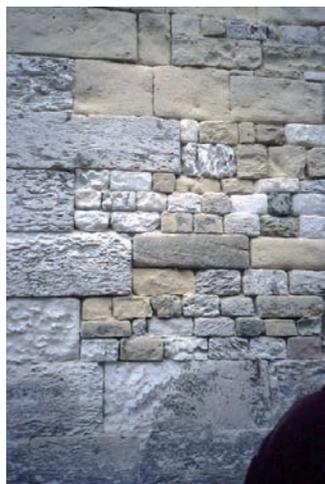
Figure 1

Parement du grenier à sel de Honfleur (France) : l'halite (NaCl) qui contamine cette maçonnerie induit d'importantes pertes de pierre et de mortier.

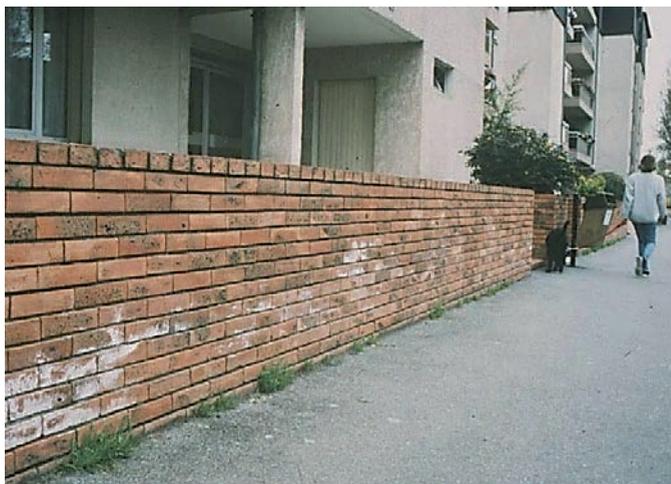
Figure 2

Muret en brique à Nogent-sur-Marne (France), cas de dégradation par du sel de déverglaçage.

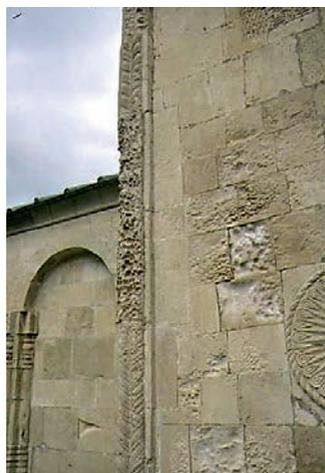
Figure 3

Cathédrale de Nikorshminda (Géorgie), cas de dégradation causée par un produit de traitement (hypochlorite de sodium utilisé comme biocide).

parement extérieur a malheureusement été traité avec de l'hypochlorite de sodium² pour éliminer les contaminations biologiques. Cet oxydant très puissant est un excellent biocide, mais il est formellement déconseillé de l'utiliser sur la pierre car il contient beaucoup de chlorure de sodium.

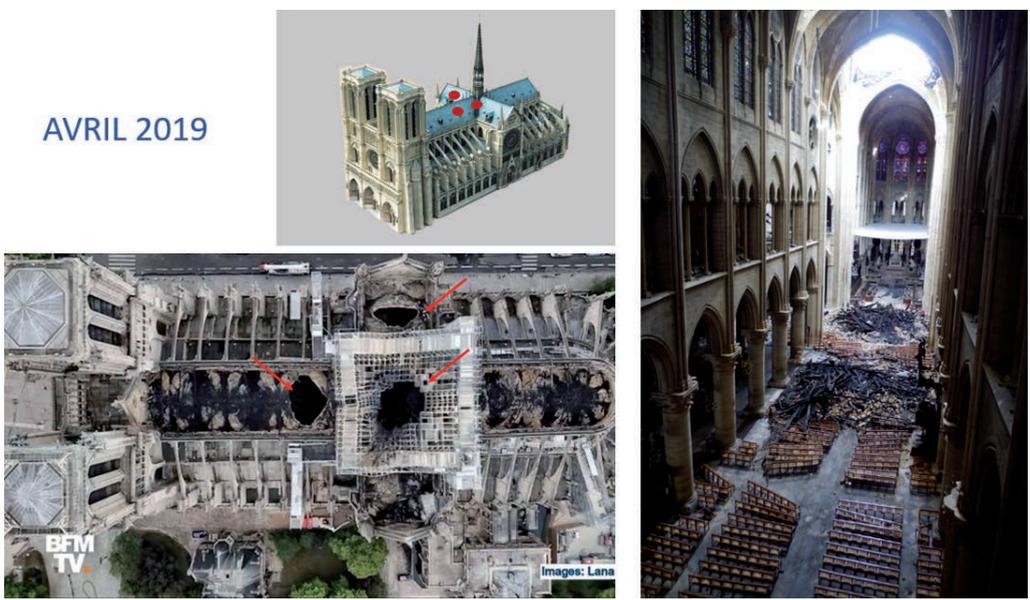
Figure 8

État de la cathédrale juste après l'incendie ; en haut à gauche : image représentant par des points rouges les endroits où les voûtes se sont effondrées ; en bas à gauche : photographie extérieure zénithale ; à droite : photo montrant la nef, la croisée et le chœur, avec les monticules de débris au droit de deux des voûtes crevées.

en perdant sa toiture, a vu son réseau d'évacuation d'eau de pluie devenir en grande partie inefficace. De plus, pendant l'incendie, lorsque les voûtes se sont effondrées, leurs pierres et mortiers sont tombés au sol, entraînant tout ce qui s'était accumulé dessus : poutres enflammées, plomb fondu et oxydé, chapes d'extrados, armatures de crêtes de faîtage, débris de l'échafaudage au niveau de la croisée (**figure 8**).

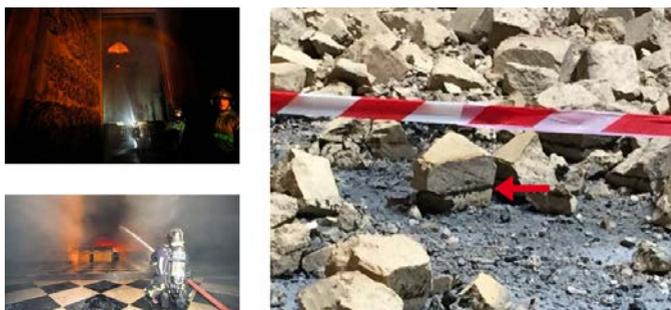
Figure 9

L'incendie s'est propagé très localement à l'intérieur de la cathédrale et a été vite éteint par les pompiers. Dans certains endroits, notamment dans le bras nord du transept, le sol dallé a été inondé jusqu'à 10 cm de haut, comme en témoigne la trace horizontale noire sur les pierres jonchant le sol (**figure 9**). Cette trace correspond à la limite supérieure atteinte par l'eau de l'inondation où flottaient les débris de charbon. Tout ce que pouvait contenir l'eau

comme espèces solubles, en particulier des sels, a pénétré par capillarité dans les pierres.

À gauche, haut et bas : extinction du brasier après l'effondrement de la voûte de la nef. À droite : pierres issues la voûte effondrée, jonchant le sol du bras nord du transept. La trace horizontale noire à 10 cm au-dessus du sol indique le niveau de l'eau au plus haut de l'inondation liée à l'extinction du feu.

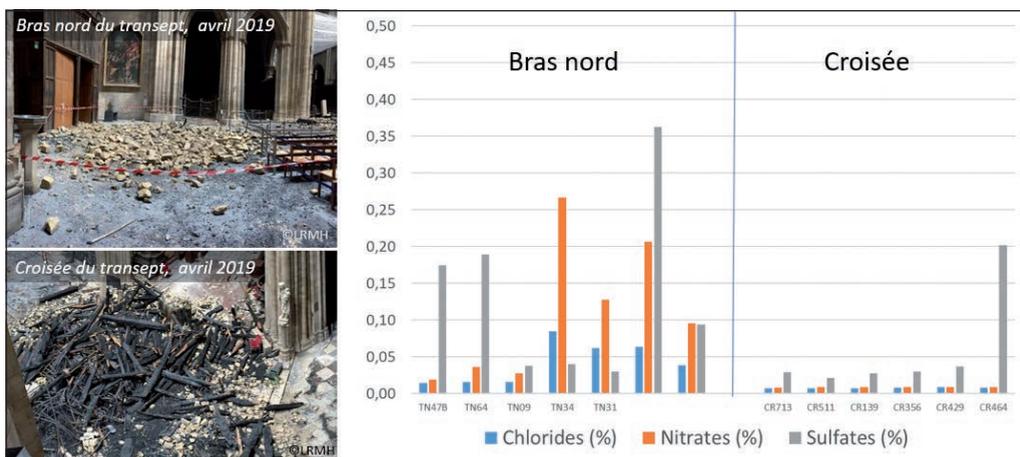
Figure 11

À gauche, vues des éléments de voûtes et charpente, issus des effondrements des voûtes du bras nord et de la croisée du transept. À droite : taux de chlorures, nitrates et sulfates mesurés dans une sélection de treize pierres récoltées dans ces deux zones.

de 0,1 % que les quantités deviennent anormales pour les chlorures. Dans le cas présent, aucune pierre issue de la voûte effondrée du bras nord ne présentait un taux de chlorures supérieur au seuil. Il n'en était pas de même pour les sulfates et les nitrates qui, sans présenter des teneurs considérables, montraient une pollution saline évidente. Au sein des pierres issues de la voûte de la croisée, il n'y avait en revanche aucune pollution saline, à l'exception d'un taux de sulfates moyennement élevé dans une pierre.

Cette importante différence de contamination entre des pierres récoltées à ces deux endroits proches l'un de l'autre est probablement multi-causale. On sait que lorsque les pierres des voûtes de la croisée du transept sont tombées, leur nombre important compte tenu de la grande surface effondrée a induit la formation d'un monticule de presque 6 m de haut. Les pierres situées en hauteur dans le tas n'ont ainsi pas été impactées par l'inondation et ce, d'autant moins

– on le sait maintenant – que l'eau a pu s'échapper au moins localement à travers le dallage et la voûte effondrée de certains carreaux, ces larges conduits d'air situés sous le sol et destinés au chauffage de l'édifice. Dans le transept nord, un seul voûtain (zone entre deux arcs) s'est effondré, peu de pierres sont tombées, ce qui fait que l'impact mécanique des pierres a été moins important, le dallage ne s'est pas fragmenté et l'inondation a pu envahir l'espace. La durée du contact avec l'eau polluée par des sels a été bien plus longue à ce niveau.

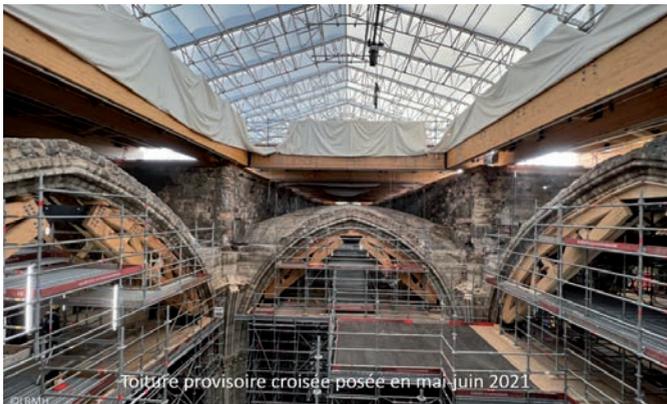
Figure 13

La photo de la **figure 13** est prise depuis un plateau d'échafaudage, situé au bord du trou de la croisée. Trois arcs sont visibles, formant la limite entre la croisée et, à gauche, le bras nord du transept, en face, le chœur et, à droite, le bras sud du transept. L'échafaudage

construit avant l'incendie pour restaurer la flèche au-dessus de la croisée du transept a incroyablement bien résisté malgré le stress intense de l'incendie. Cependant, ses éléments étaient soudés et il a fallu le découper pièce par pièce, après des travaux préparatoires considérables pour le sécuriser. Le processus de dépose s'est achevé durant l'hiver 2020-2021. Ainsi, ce n'est que plus de deux ans après l'effondrement de sa voûte que la croisée du transept a pu être entièrement mise hors d'eau (**figure 14**).

Considérant la moyenne de pluviosité en région parisienne et la superficie du trou de la croisée du transept (environ 200 m²) on peut estimer qu'environ 200 000 litres d'eau sont tombés en cumulé au sol et sur les voûtes, jouxtant le trou de la croisée entre avril 2019 et mai 2021. Ceci nous amène à évoquer la pollution saline des voûtes restées en place.

Trois des quatre arcs délimitant l'espace autrefois occupé par la voûte de la croisée. Les voûtes attenantes ainsi que le sol de la croisée ont été impactés par la pluie pendant deux ans avant que le toit provisoire visible ici ne puisse être posé.

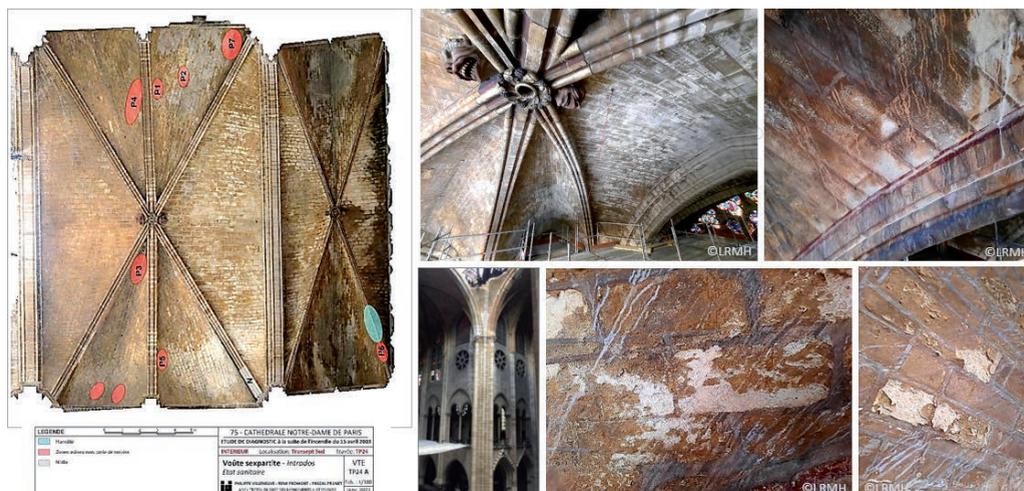
Figure 15

Dans la même partie de l'édifice, l'état des deux voûtes fin 2020-2021 est présenté en **figure 15**. Les surfaces sont largement impactées par des cristallisations salines nommées efflorescences⁹. Dans la zone proche du trou de la croisée, de très graves altérations se manifestant par des desquamations¹⁰ et de la

désagrégation granulaire¹¹. Ces phénomènes sont extrêmement préoccupants car les pierres des voûtains n'ont que 20 cm d'épaisseur : lorsque 5 cm sont perdus, il y a lieu de s'inquiéter. La contamination saline est ici principalement du gypse, ce minéral mentionné plus haut à propos de la chape de plâtre. C'est la dissolution de ce minéral par l'eau de pluie et sans doute celle de l'incendie, puis sa cristallisation, qui a provoqué les dégradations de la voûte du transept sud.

Voûtes du bras sud du transept moins de deux ans après l'incendie, montrant de larges zones blanches correspondant à des efflorescences de gypse, ainsi que des pertes de pierre par desquamation et désagrégation granulaire.

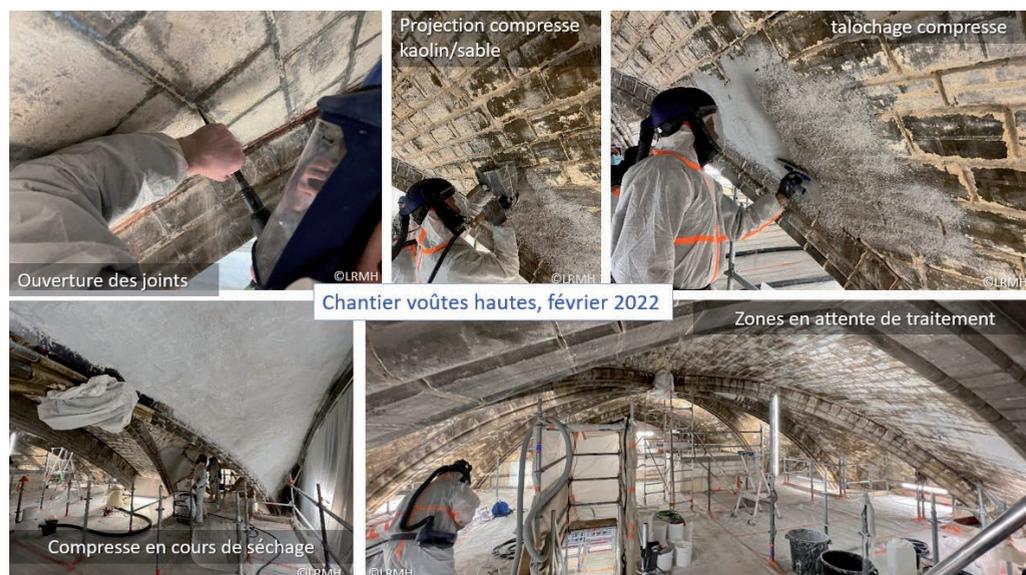
Figure 18

Chantier de conservation-restauration des voûtes du bras sud du transept.

Les photos de la **figure 18** ont été prises en 2022, au cours des opérations de dessalement des voûtes. Après une aspiration de toutes ces surfaces, non illustrée ici, sont indiquées les différentes étapes du processus :

(i) ouverture des joints qui seront restitués après dessalement ; (ii) application d'un cataplasme de kaolin-sable – préalablement humecté – à l'aide d'un pistolet pneumatique à crépir ; (iii) talochage, destiné à lisser la surface et à réduire l'épaisseur à 5-10 mm (hors joints), pour que la compresse adhère bien et n'ait pas de retrait de séchage ; (iv) une fois appliqué, le cataplasme va sécher à un rythme dépendant de l'humidité du support. Le cataplasme ressemble tout à fait à un enduit : il reste adhérent sur des parties horizontales en surplomb, ce qui n'était pas du tout évident au départ et a beaucoup facilité les opérations. Il est censé rester le plus longtemps possible pour pouvoir absorber les sels jusqu'au séchage complet de la voûte. La tâche à accomplir est considérable, les compagnons font preuve d'un dévouement et d'un professionnalisme exceptionnels.

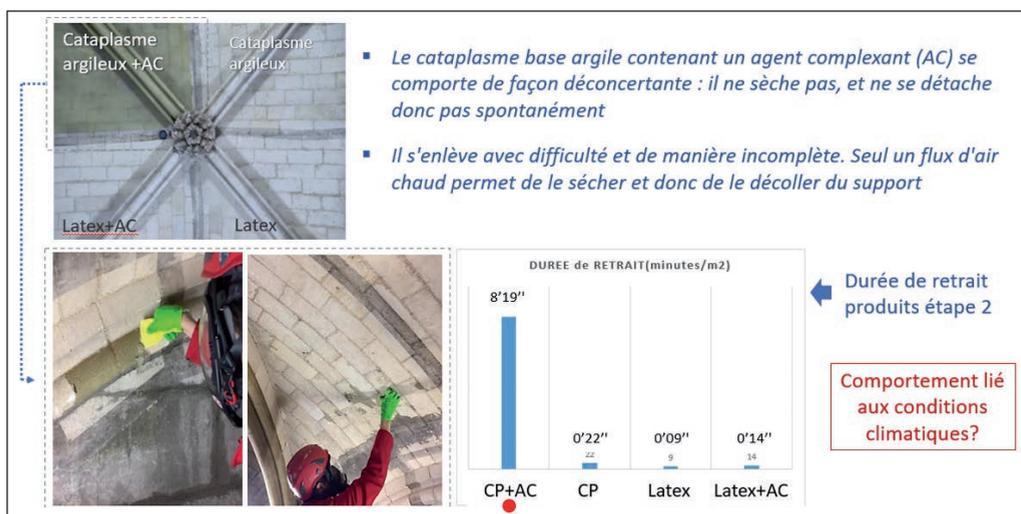
Figure 20

Il s'est trouvé que l'une des formules à base d'argile contenant des agents complexants s'est très facilement éliminée en étape 1 mais guère en étape 2, entraînant un retard incompatible avec les conditions du futur chantier (**figure 20**).

Comparaison des cataplasmes avec et sans complexants. CP : cataplasme ; AC : agent complexant.

À l'issue de ces tests, notre laboratoire a proposé aux architectes de n'utiliser aucun produit contenant des agents complexants sur le chantier de nettoyage – déplombage des parements dépourvus de

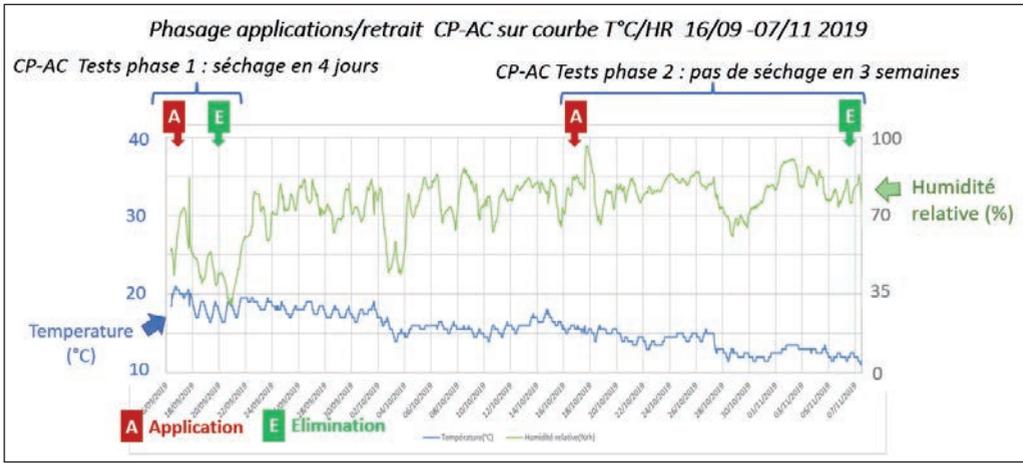
Figure 21

Soupçonnant une influence des conditions thermohydriques de l'air ambiant sur le comportement déconcertant des cataplasmes, nous avons reporté les différentes étapes du traitement sur le diagramme d'évolution de l'humidité relative et de la température de l'air, que nous avons pris soin d'enregistrer au niveau de la chapelle Saint-Éloi pendant toute la durée des tests (**figure 21**) Nous en avons conclu que ce cataplasme contenait une substance hygroscopique ou qu'une substance hygroscopique s'était formée par interaction entre l'un de ses composants et une ou plusieurs substances présentes sur le support traité. Comme ce même cataplasme, dans sa formulation sans agent complexant, s'est montré satisfaisant en phases 1 comme en phase 2, nous en avons conclu que le composant à incriminer était probablement l'agent

ou les agents complexants du cataplasme défectueux.

Report des différentes étapes du traitement avec le cataplasme déféctueux sur le diagramme d'évolution de l'humidité relative et de la température dans la chapelle ayant fait l'objet de tests de nettoyage.

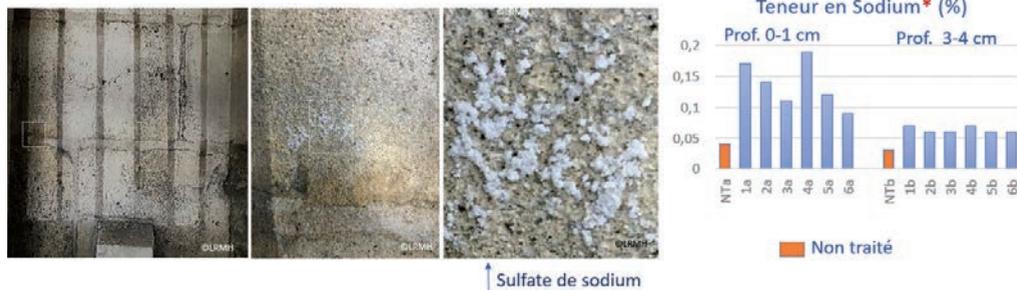
Figure 23

- ❖ Efflorescences de sulfate de sodium
- ❖ Augmentation significative de la teneur en sodium à 0-1cm de profondeur*

Contamination saline apparue sur maçonnerie extérieure dans les zones d'essais de 6 cataplasmes du marché vendus comme efficaces pour le nettoyage et le déplombage de la pierre. À droite, les diagrammes montrent des teneurs en sodium très importantes par rapport au témoin non traité et ce, surtout à faible profondeur. Source : ERM 2021.

les surfaces extérieures tout en réduisant la contamination par le plomb (*figure 23*). Les termes « cataplasmes » ou « compresses » de nettoyage sont utilisés pour désigner divers mélanges du commerce se présentant sous forme de pâte ou de gel hydraté, constitués le plus souvent d'argiles, de fibres de cellulose mais aussi d'autres charges comme des sables par exemple. Ces matériaux peuvent contenir aussi des ajouts de composés chimiques actifs, en faibles concentrations, constitués par des agents complexants,

des tensio-actifs ou des sels d'ammonium. Ces ajouts ont pour but de favoriser l'extraction des substances indésirables présentes dans les encrassements superficiels d'une maçonnerie ou d'une sculpture.

Pour éviter d'utiliser des cataplasmes ou des compresses susceptibles de conduire à la formation de ces sels nocifs, il est très important de réaliser des tests de nettoyage en suivant l'évolution de la contamination saline des supports et particulièrement, celle du sodium.
