# De la chimie des matériaux à l'alchimie des équipes

*Conservatrice générale du patrimoine, directrice du Laboratoire de Recherche des Monuments Historiques, ministère de la Culture et de la Communication*

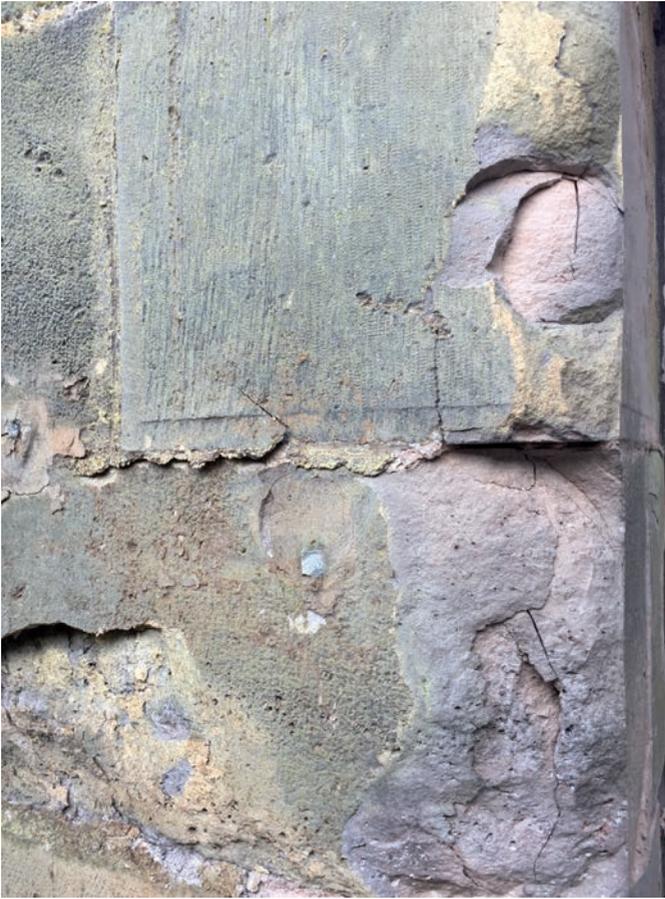
Figure 1

Le feu a provoqué de nombreuses altérations chimiques des matériaux en présence, accompagnées bien sûr d'altérations physiques et mécaniques, comme le montrent les changements d'aspects et de couleurs de la pierre sur laquelle des phénomènes de rubéfaction ont entraîné des modifications de couleurs parfois importantes (*figure 1*).

Pierres altérées et rubéfiées lors de l'incendie de Notre-Dame de Paris.

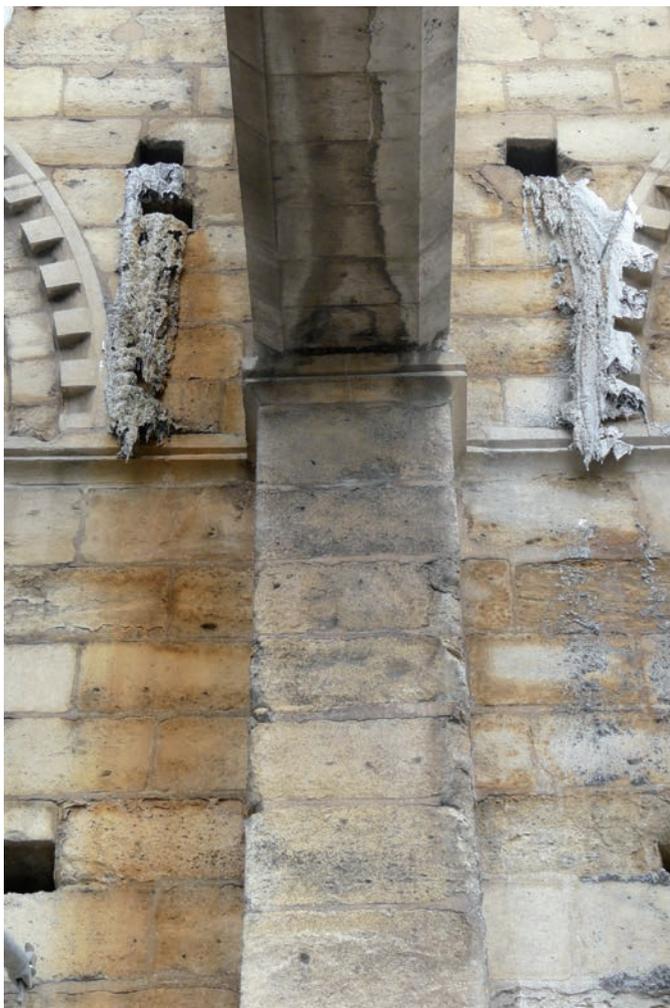
Figure 2

L'incendie a provoqué la perte de la couverture en plomb de Notre-Dame, ce métal fondant à 360 °C, d'où d'importantes coulures et concrétions spectaculaires de ce matériau à travers les trous de boulins (*figure 2*), mais aussi sa transformation en oxydes. Sous forme de microbilles transportées par les fumées (*figure 3*), ces derniers se sont déposés sur tout l'intérieur de l'édifice et doivent être enlevés pour que soit rendue aux fidèles et au public une cathédrale saine et propre. Ces microbilles sont souvent venues s'ajouter à des plombs plus anciens, dus à la pollution automobile, ou à

*Coulures de plomb à travers les trous de boulins après l'incendie.*

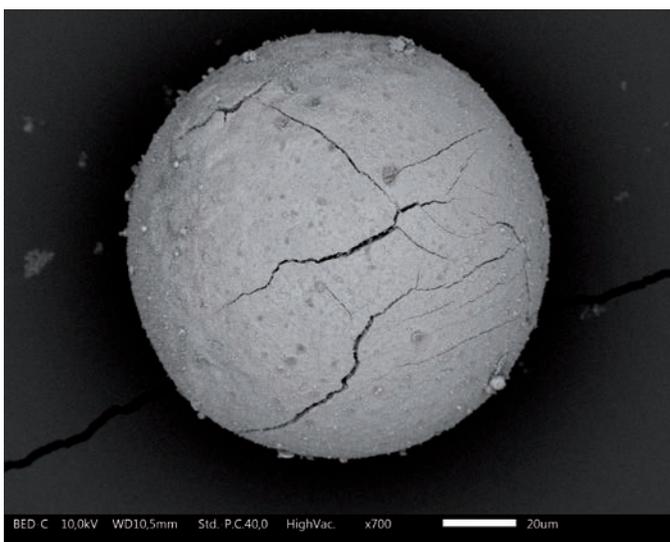
Figure 3

*Microbille plombifère collectée sur la console de l'orgue après l'incendie de la cathédrale Notre-Dame. Sa morphologie témoigne de son origine : l'exposition à de fortes chaleurs entraîne la formation de particules sphériques en raison de la tension de surface appliquée sur le métal fondu (© LRMH © Godet).*

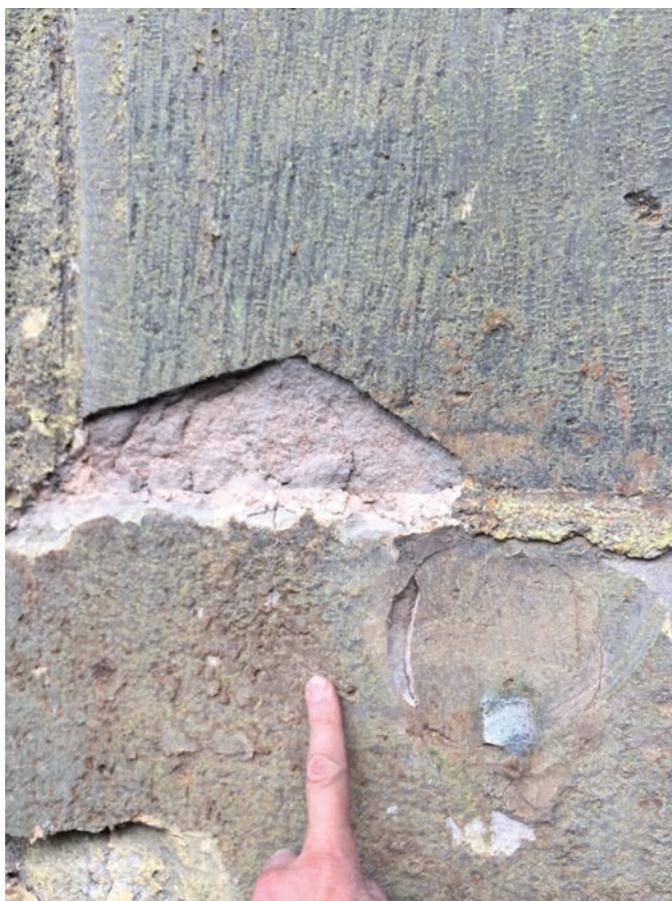
Figure 4

Urbain de l'École des Ponts Paris-Tech), s'intéresse à la lixiviation du plomb – autrement dit son lessivage – pour mieux évaluer les risques que cela représente. Dans certains cas, par ailleurs, ce plomb a fusionné avec la pierre créant quasiment un nouveau matériau, grâce à la pseudomorphose, étrange phénomène étudié par Véronique Vergès-Belmin (*figure 4*).

Phénomène d'altération de la pierre et du plomb sous l'effet de la chaleur appelé pseudomorphose. © LRMH © Véronique Vergès-Belmin.

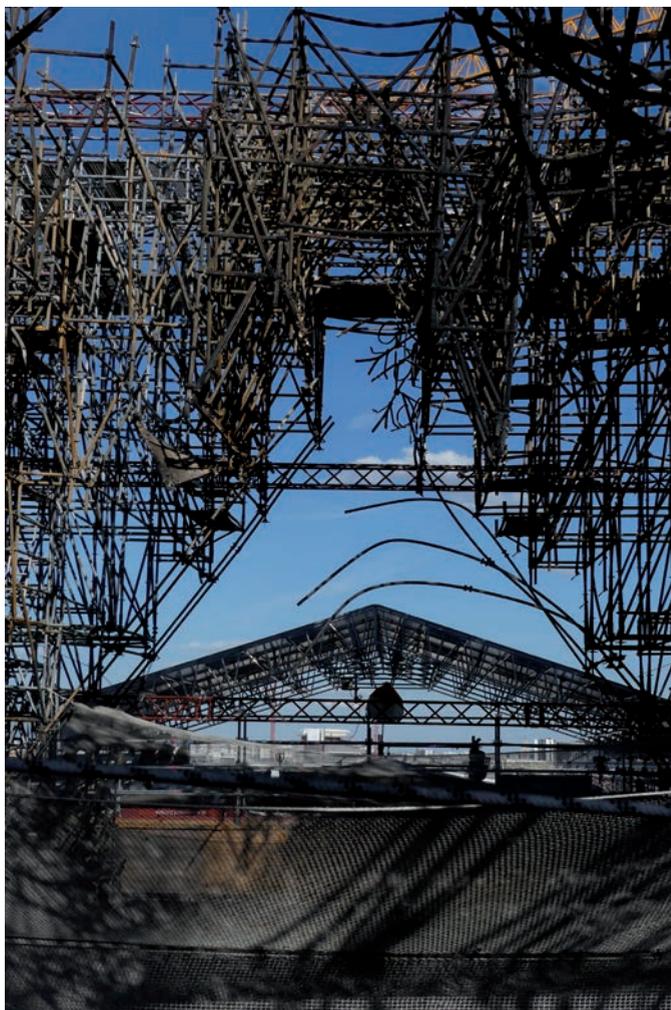
Figure 5

L'eau utilisée par les pompiers n'a pas moins altéré matières et édifice, en véhiculant différents matériaux à l'état de solutions, de même que celle, venue du ciel, qui a continué de pénétrer dans la cathédrale, altérant pierres, mortiers et autres matériaux, tant que l'échafaudage initial, tordu et soudé par l'incendie n'a pas été enlevé (*figure 5*). Lors des

Vue de l'ancien échafaudage avant démontage. © LRMH.

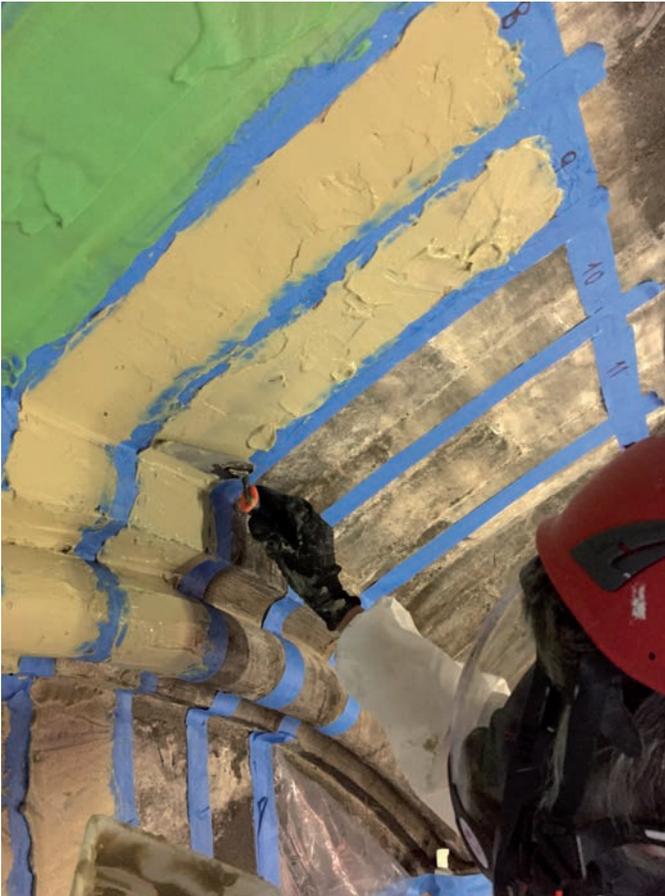
Figure 6

*Essais d'application de différents types de compresses afin de décontaminer et nettoyer les murs intérieurs de la cathédrale. © LRMH.*

nettoyages, il convient par conséquent d'éviter une surenchère de réactions chimiques, par des apports de sels, par exemple, à des matériaux qui, par l'eau et le feu, ont déjà été mis à mal. Le choix des compresses et des gels de nettoyage est donc très important (*figure 6*).

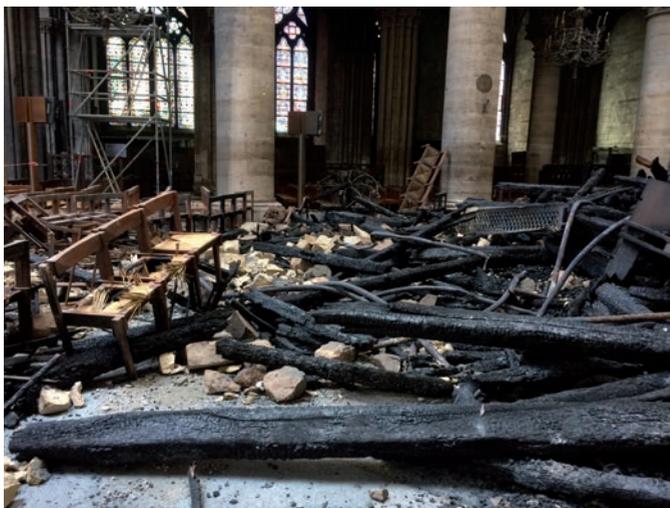
Figure 7

aussi des questions liées à la restauration et à la sécurité. Ces mortiers appartiennent au passé mais engagent l'avenir. Les bois calcinés de Notre-Dame constituent à certains égards une manne pour les chercheurs (figure 7). On peut souligner au passage l'importance de la documentation matérielle : lors d'une campagne menée dans les années 1990 par l'équipe de Georges-Noël Lambert, les carottes

Bois calcinés à des degrés divers issus des charpentes de Notre-Dame.  
© LRMH.

dendrochronologiques réalisées à cette occasion ont été déposées à Bribacte et vont pouvoir être analysées et comparées à celles qui vont être faites sur les poutres calcinées et nouvellement tombées, afin de constituer un vaste tableau de l'opération. Des études isotopiques sont également prévues, permettant de comprendre d'où viennent les chênes, de connaître le climat dans lequel ils ont poussé ou les conditions de leur sylvi-culture.

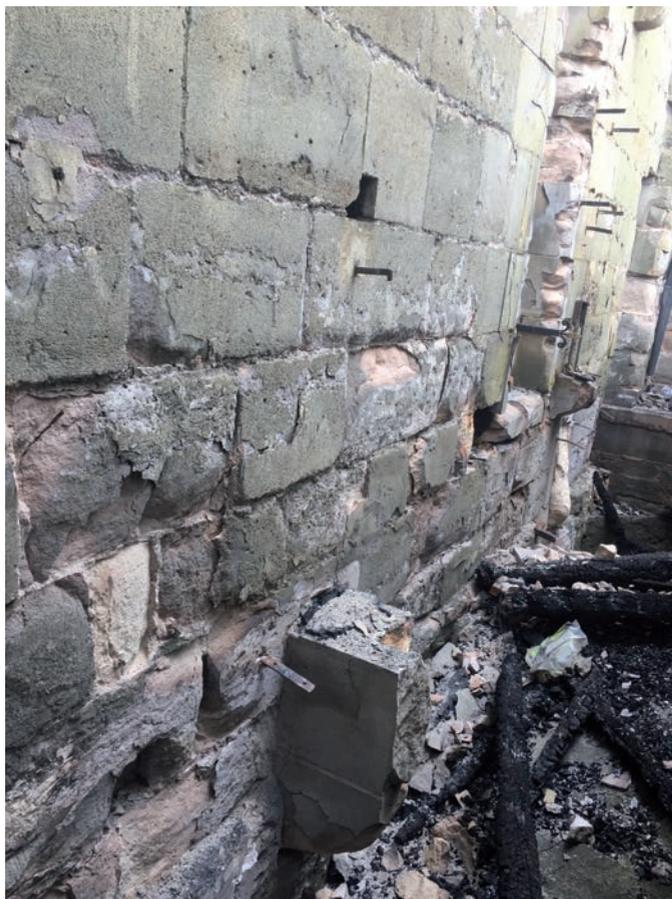
Figure 8

Le métal n'est pas en reste. L'incendie a transformé la cathédrale en une sorte d'écorchée, faisant apparaître de nombreux éléments structurels (figure 8). C'est le cas des agrafes de Notre-Dame dissimulées jusqu'alors dans les murs bahuts et qui font l'objet d'une étude métallographique. Celle-ci confirme

Réapparition de nombreux fers de scellements, chaînages etc. dans les murs de Notre-Dame à l'issue de l'incendie. © LRMH.

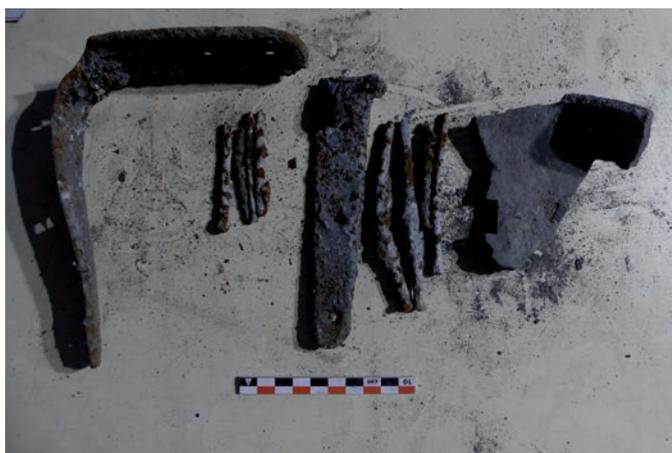
Figure 9

Fers corrodés de Notre-Dame. © LRMH © Aurélia Azéma.

une pose médiévale précoce dont parlera plus précisément Maxime L'Héritier. Dans le même domaine, l'analyse des produits de corrosion métallique liés à l'incendie – en étudiant grâce au Raman la présence d'hématite qui n'apparaît qu'à très haute température – peut donner des indications sur les températures atteintes dans la cathédrale (figure 9). L'étude des plombs de scellement, ceux des agrafes des murs bahuts ou des fenêtres hautes du chœur, en fait près de 400 plombs de construction de Notre-Dame au total, permet aussi d'affiner les datations en mettant en évidence différents groupes de composition, en signant des phases de pose distinctes et en permettant de mieux comprendre l'évolution des sources d'approvisionnement et les mélanges de
