# Chimie et Notre-Dame de Paris

# Chimie et Notre-Dame

*La science au service  
d'une résurrection*

Cet ouvrage est issu du colloque « Chimie et Notre-Dame. La science au service d'une résurrection » qui s'est déroulé le 9 février 2022 à la Maison de la Chimie.

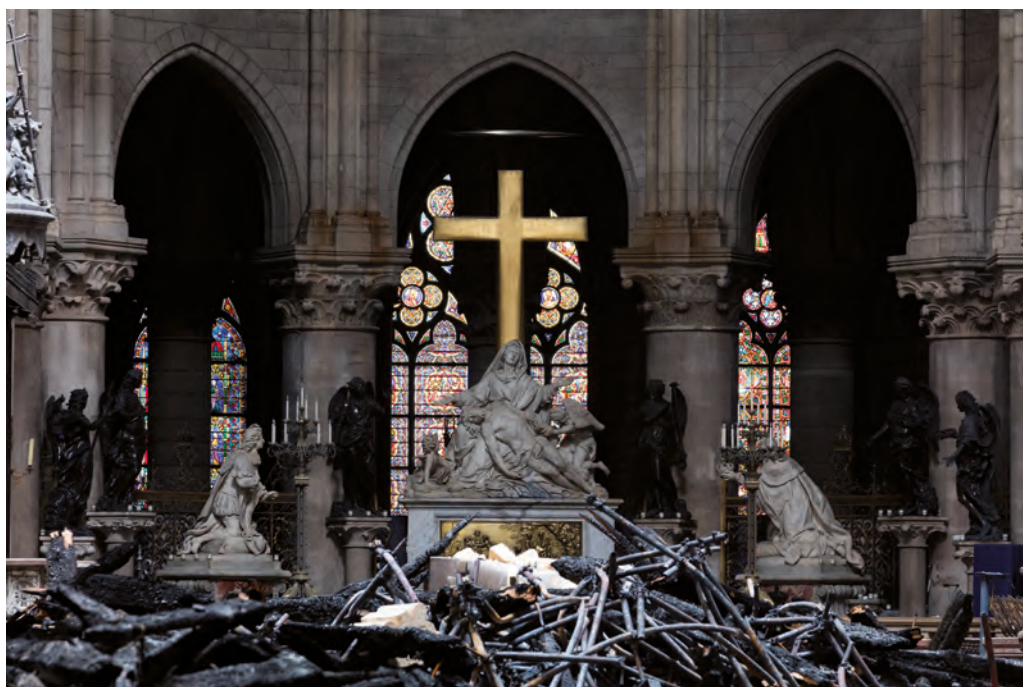
Figure 3

Derrière les décombres de la flèche, l'intérieur de la cathédrale, intact. Crédits : David Bordes – RNDP.

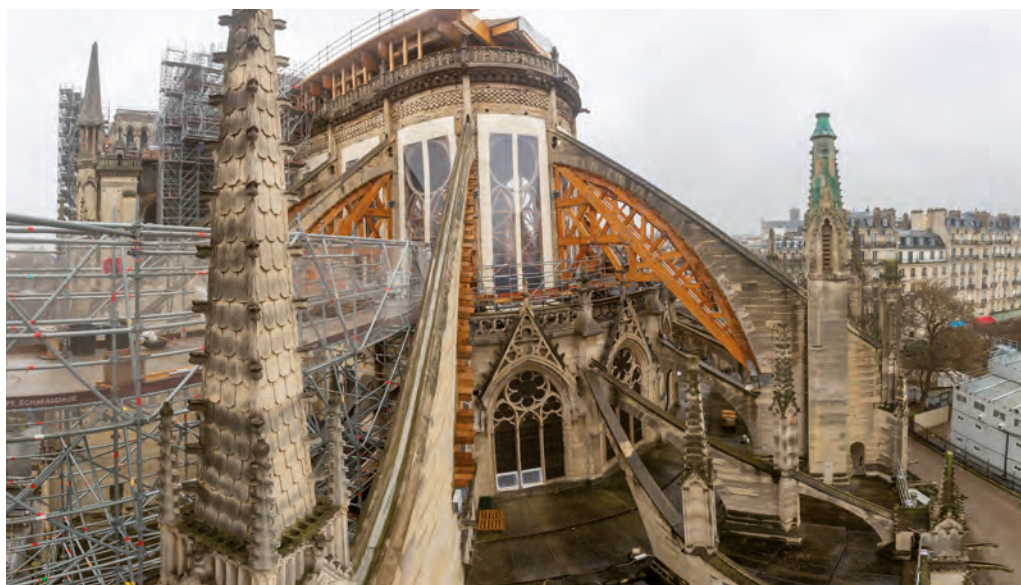
Figure 5

Photographie de la mise sur cintre des arcs-boutants de la cathédrale. Crédits : Alexis Komenda - C2RMF.

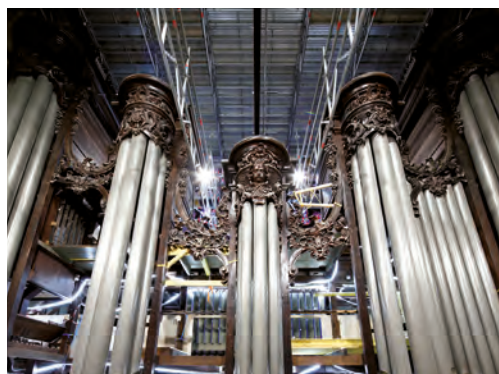
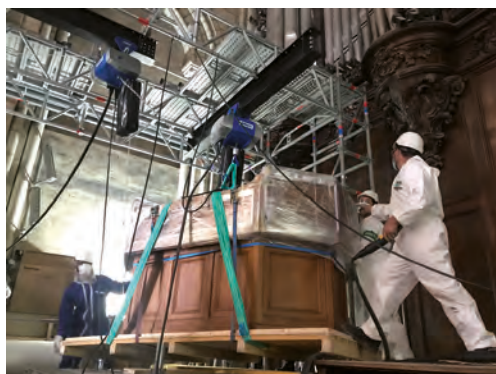
Figure 8

Photographies de la dépose de l'orgue de Notre-Dame de Paris. Crédits : David Bordes – RNDP.

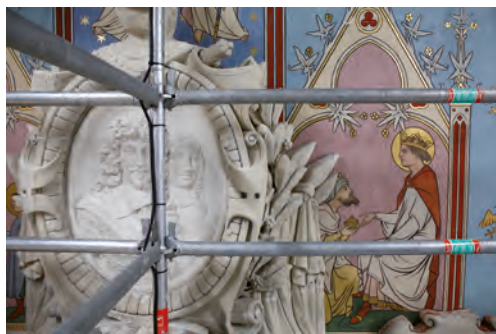
Figure 9

Photographies de la restauration de plafonds et de murs. Crédits : David Bordes – RNDP.

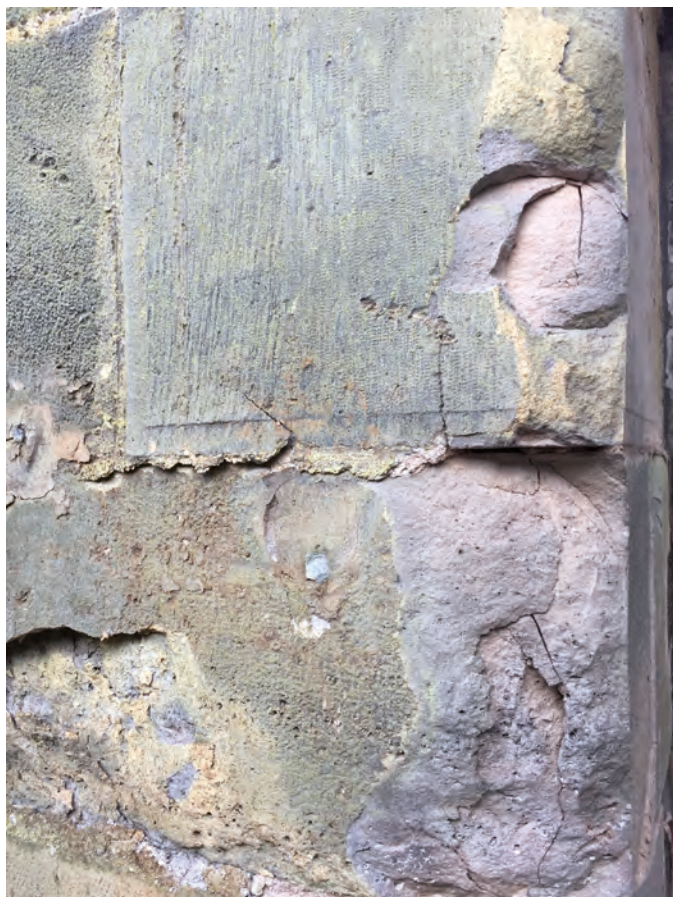
Figure 1

*Pierres altérées et rubéfiées lors de l'incendie de Notre-Dame de Paris.*

Le feu a provoqué de nombreuses altérations chimiques des matériaux en présence, accompagnées bien sûr d'altérations physiques et mécaniques, comme le montrent les changements d'aspects et de couleurs de la pierre sur laquelle des phénomènes de rubéfaction ont entraîné des modifications de couleurs parfois importantes (*figure 1*).

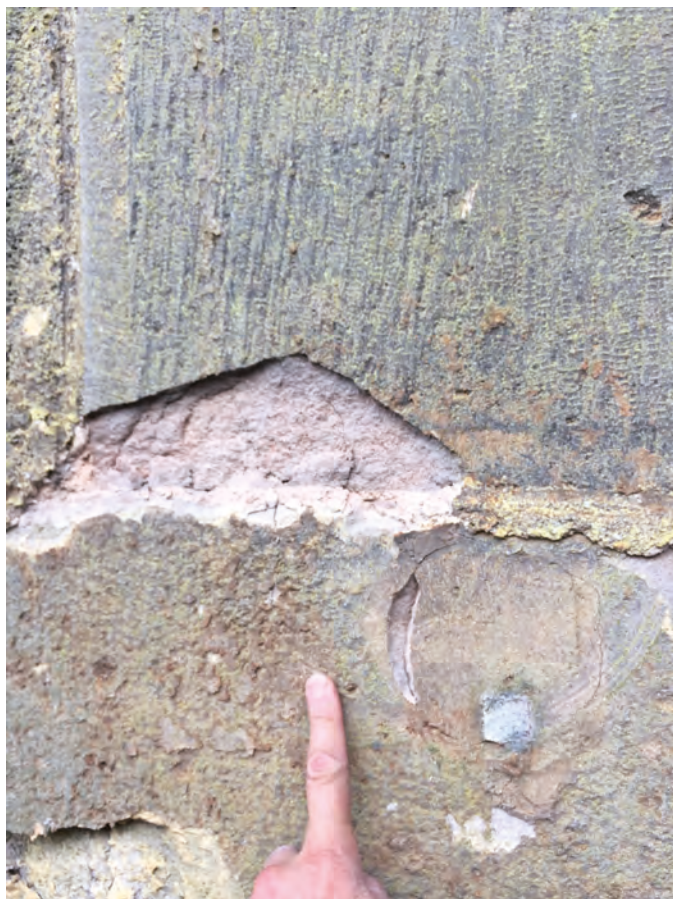
**Figure 4**

*Phénomène d'altération de la pierre et du plomb sous l'effet de la chaleur appelé pseudomorphose. © LRMH © Véronique Vergès-Belmin.*

Urbain de l'École des Ponts Paris-Tech], s'intéresse à la lixiviation du plomb – autrement dit son lessivage – pour mieux évaluer les risques que cela représente. Dans certains cas, par ailleurs, ce plomb a fusionné avec la pierre créant quasiment un nouveau matériau, grâce à la pseudomorphose, étrange phénomène étudié par Véronique Vergès-Belmin (*figure 4*).

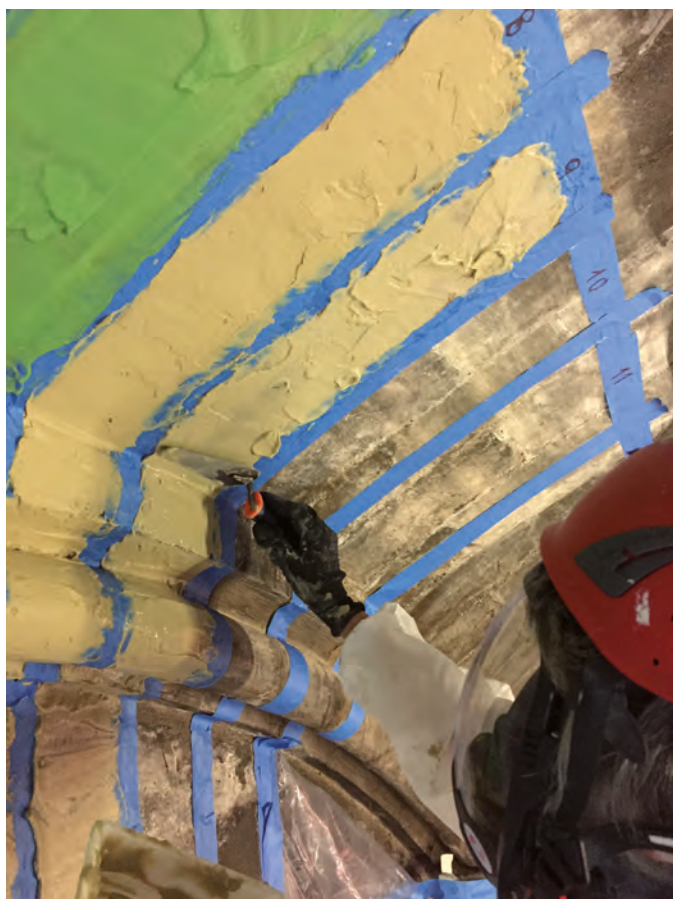
Figure 6

*Essais d'application de différents types de compresses afin de décontaminer et nettoyer les murs intérieurs de la cathédrale. © LRMH.*

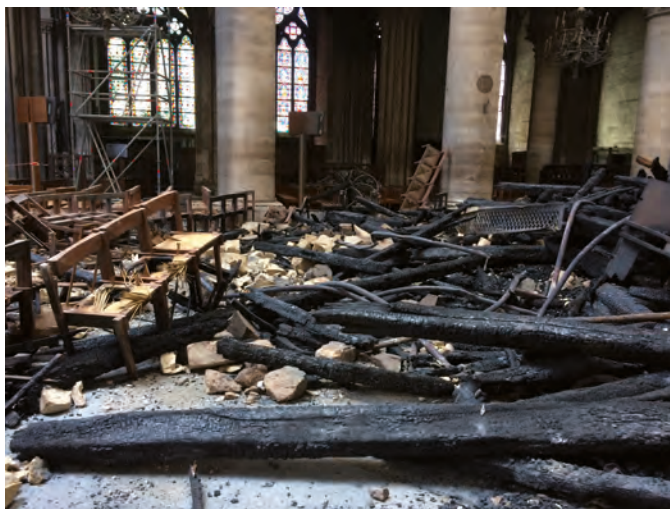
**Figure 7**

*Bois calcinés à des degrés divers issus des charpentes de Notre-Dame.  
© LRMH.*

Les bois calcinés de Notre-Dame constituent à certains égards une manne pour les chercheurs (*figure 7*). On peut souligner au passage l'importance de la documentation matérielle : lors d'une campagne menée dans les années 1990 par l'équipe de Georges-Noël Lambert, les carottes

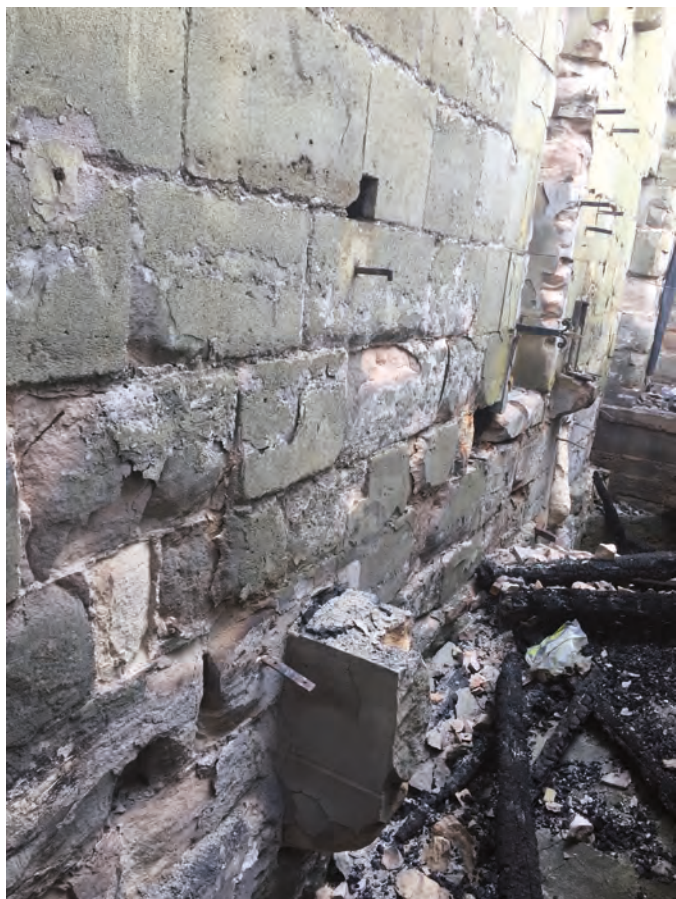
Figure 8

Réapparition de nombreux fers de scellements, chaînages etc. dans les murs de Notre-Dame à l'issue de l'incendie. © LRMH.

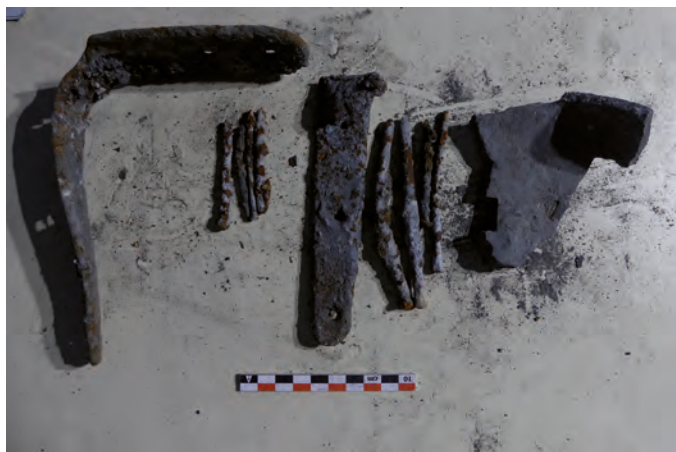
Figure 9

Fers corrodés de Notre-Dame. © LRMH © Aurélia Azéma.

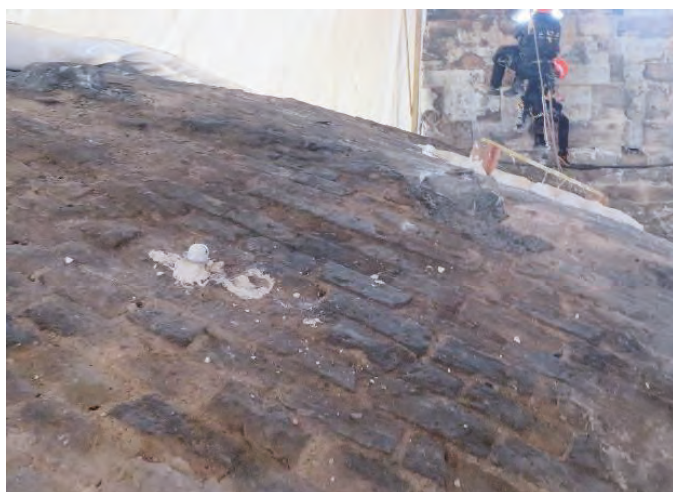
Figure 3

Zone d'Inflexion sur un voûtain du chœur.

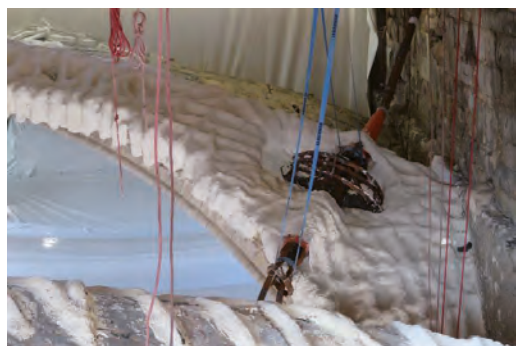
Figure 4

Consolidation des franges lacunaires par le dessus.

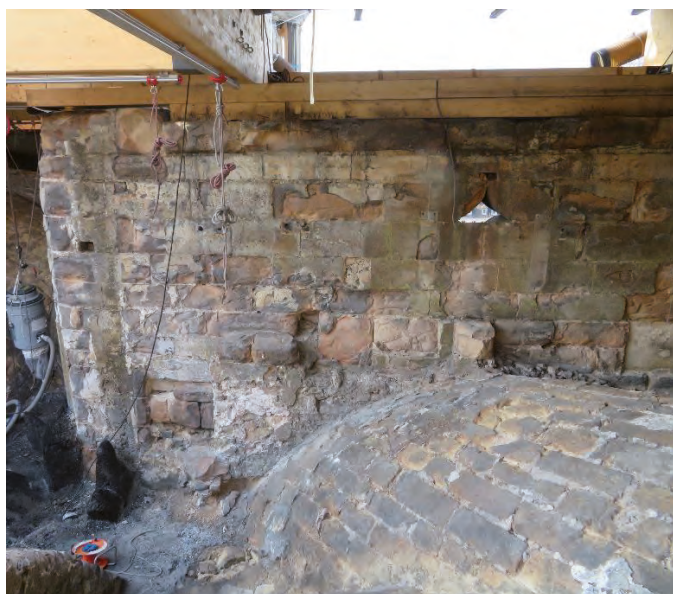
Figure 6

Certains désordres étaient antérieurs à l'incendie mais ils concernaient surtout les ouvrages extérieurs. Concernant l'intérieur (figure 6), les désordres principaux constatés étaient des affaissements

ponctuels des voûtains, des fissures, des déplacements<sup>5</sup> ou délaminations et des dégradations physico-chimiques de la pierre, identifiables par des changements de couleur corrélés à leur exposition aux températures de l'incendie, phénomènes concernant à la fois les murs bahuts et les voûtes. Certaines couleurs correspondent à des températures d'exposition de l'incendie qui étaient de l'ordre de 1 000 °C, ce qui a été confirmé par l'analyse des charbons de bois incendiés (par spectrométrie Raman, *figure 7*)<sup>6</sup>.

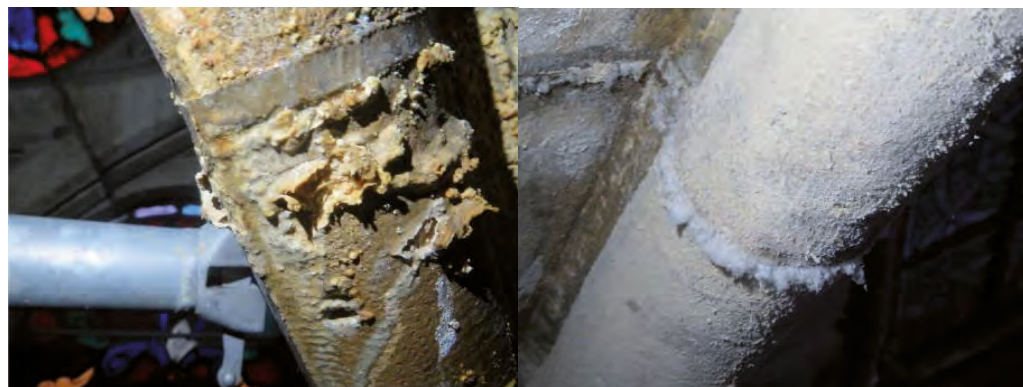
Figure 9

Zone d'humidité importante (à gauche) de l'intrados de la voûte et cristallisation des sels (à droite).

Le même travail de cartographie réalisé sur l'intrados des voûtes montre (*figure 8*) des pathologies différentes car pendant très longtemps, il y a eu des résurgences d'humidité liées aux infiltrations

de l'eau des pompiers et de leur exposition aux intempéries. Cela a entraîné des cristallisations de sels dans les zones d'évaporation à la surface de l'intrados, notamment la transformation des pierres calcaires des voûtains en gypse caractérisée par une dégradation de l'épiderme de la pierre mais aussi par une perte des nus de taille qui constituent la mémoire des mises en œuvre et techniques anciennes/historiques.

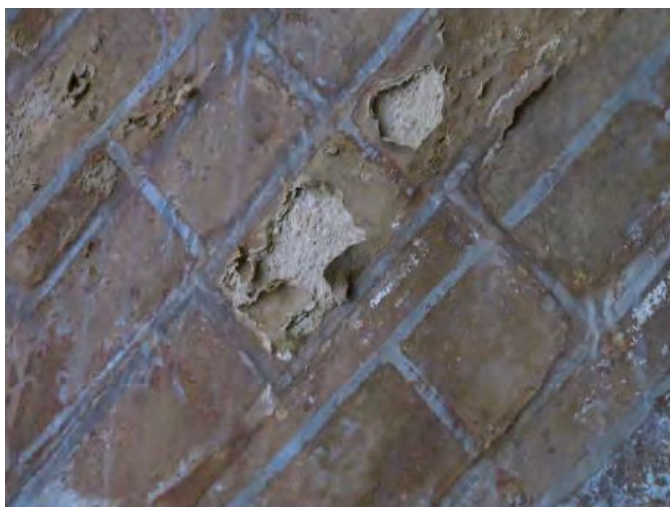
Figure 10

*Desquamation de l'épiderme et joints anciens perméables.*

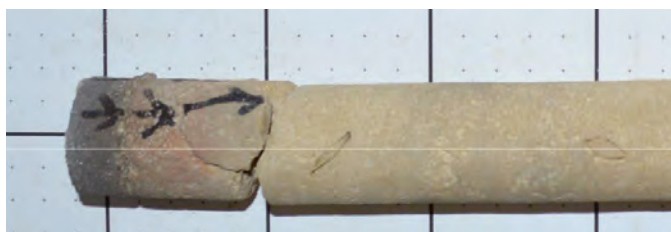
*Figure 12*

*Après carottage, analyse pétro-physiques des maçonneries.*

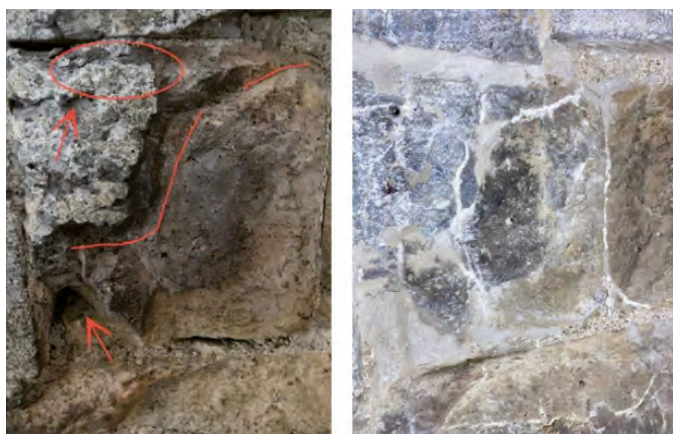
Figure 18

État avant (à gauche) et après (à droite) restauration (chantier test préalable aux travaux).

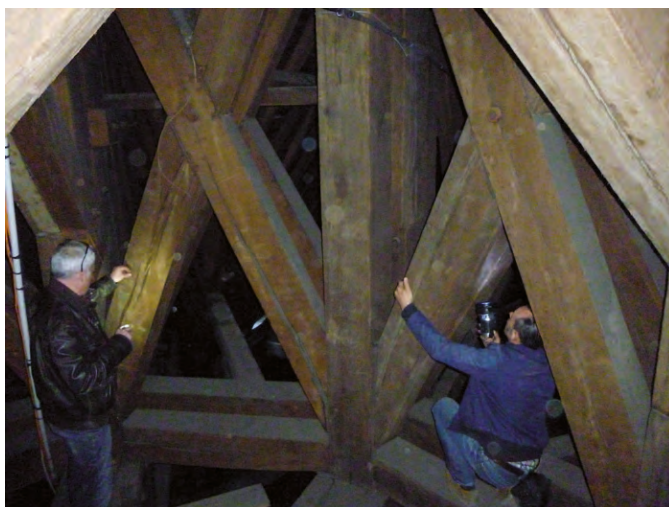
Figure 21

Les bois du fût de la flèche.

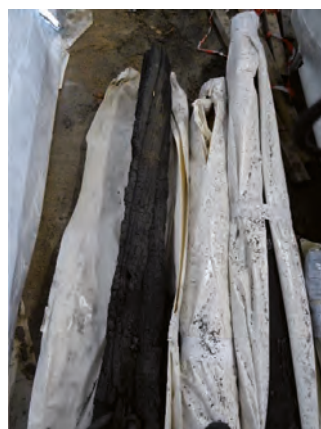
**Figure 25**

*Pathologie de bois.*

On retrouve certains exemples de cette pathologie dans les vestiges de l'incendie (*figure 25*).

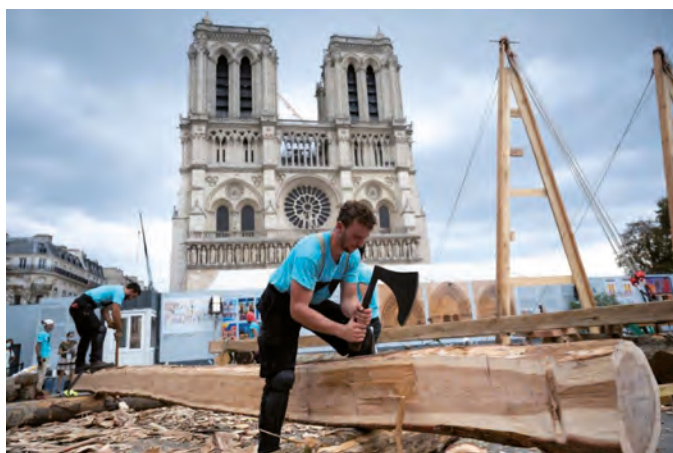
Figure 31

Ferme témoin des Charpentiers sans frontières.

technique datant au moins du Moyen Âge et dont certaines organisations assurent une transmission des savoir-faire. C'est le cas de Charpentiers sans frontières qui ont réalisé deux fermes témoins dont une qui a été présentée sur le parvis, lors des journées du patrimoine : cette dernière image (figure 31) permet de conclure en se projetant sur le chantier, lequel démarrera dans les prochains mois.

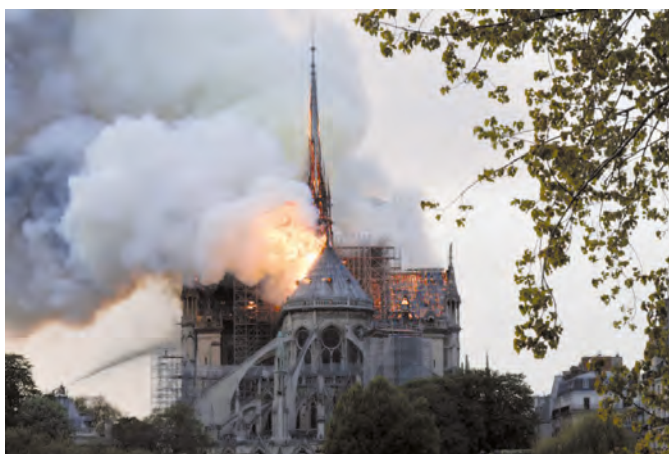
*Figure 3*

*Les fumées de l'incendie de Notre-Dame contiennent du plomb.*

Il y a donc beaucoup de plomb à Paris et il faut un travail d'analyse de chimiste pour identifier la signature isotopique et élémentaire des poussières contenant du plomb qui ont été émises lors de l'incendie pour savoir si celui-ci a contribué à augmenter la contamination en plomb de Paris (*figure 3*).

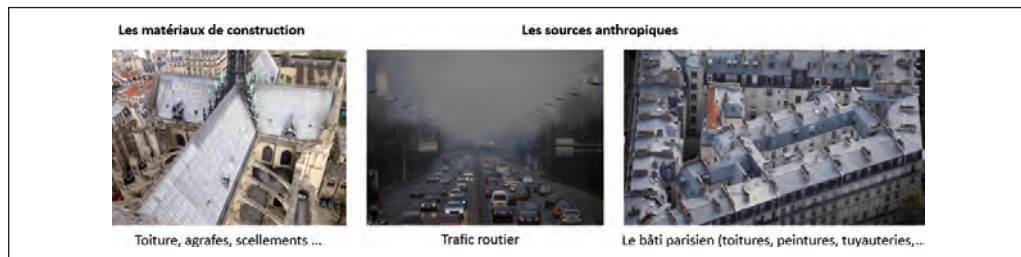
Figure 9

Les différentes sources de plombs dans Notre-Dame et Paris.

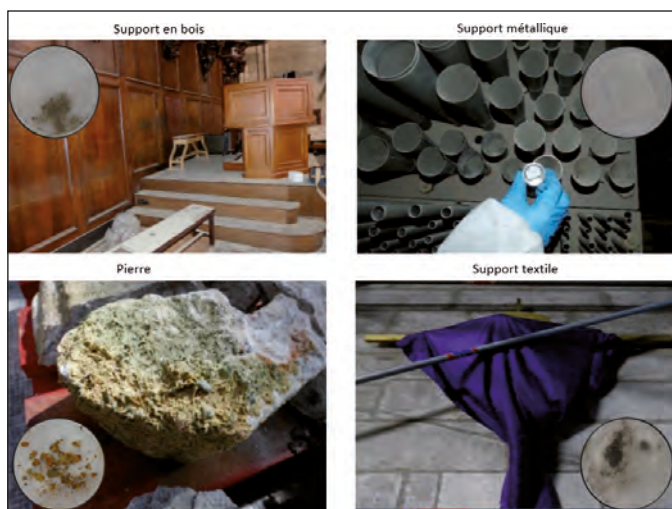
Figure 11

Prélèvements d'échantillons sur différents supports.

La **figure 11** montre les différents supports de ces prélèvements. Normalement, on ne doit échantillonner des poussières que sur des supports extrêmement bien nettoyés, prévus à cet effet, totalement inertes, sans contaminants, etc., ce qui n'était pas possible dans le cas de Notre-Dame.

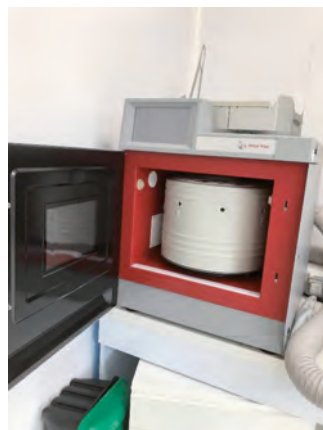
Figure 13

Décomposition de la matière organique et minérale des prélèvements pour obtenir une solution grâce à un digesteur.

Les échantillons sont ensuite traités dans des digesteurs (figure 13) pour décomposer la matière organique et minérale. Le digesteur est un four à micro-ondes sous pression où

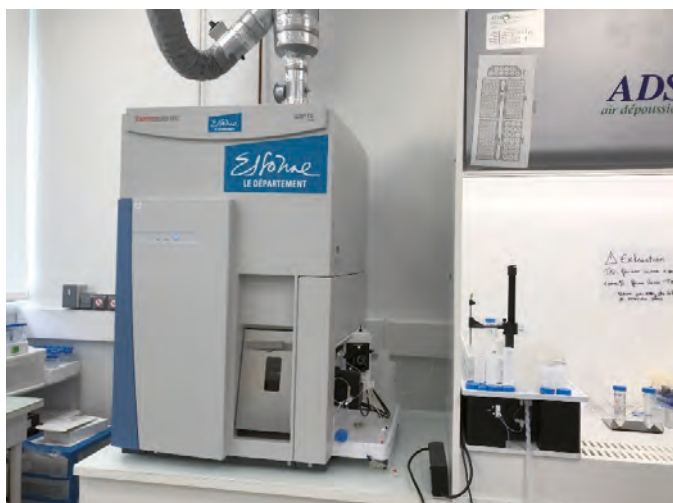
Figure 14

Analyses élémentaires et isotopiques par spectrométrie de masse.

16. Un spectromètre de masse permet de séparer des éléments de masses différentes. Les atomes sont fondus, vaporisés, ionisés et accélérés. Ils atteignent des vitesses différentes selon leurs masses, ce qui permet de les séparer et de mesurer leur concentration.

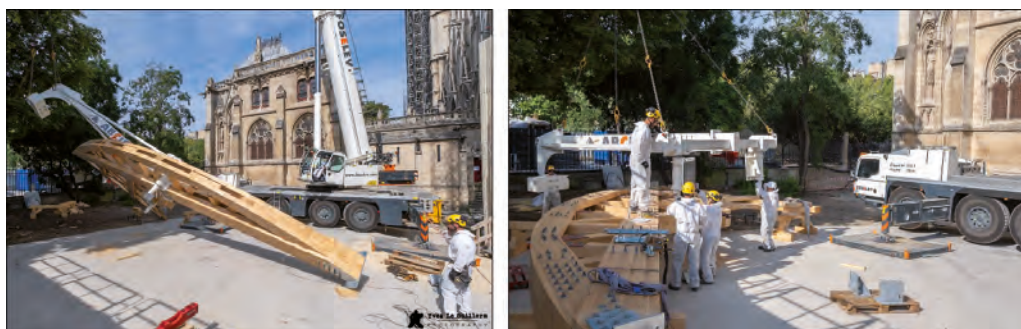
Figure 5

Levage du premier cintre des arcs-boutants.

Les éléments ont donc été pré-assemblés en ateliers, l'ensemble des ferrures étant découpé de manière automatisée. On voit le levage du premier cintre sur la *figure 5* ainsi que les structures métalliques sur lesquelles vont reposer les cintres, avec les socles d'appui aux différents endroits qui nous ont été autorisés (*figure 6*). Le palonnier qui permet de lever les cintres et de les insérer est présenté sur la *figure 7*. Il faut faire preuve d'une extrême précision et d'une extrême précaution, parce que l'on intervient sur un monument fragilisé ; il ne s'agit pas de confondre urgence et précipitation. Sur la *figure 8*, on voit la liaison entre le cintre et l'arc-boutant qui se fait par deux éléments : nous avons un résilient et des couchis. Les couchis sont des petites lamelles de bois qui viennent faire la jonction. Le résilient lui, nous permet de faire l'interface entre le bois et la pierre afin de créer une tolérance sur le degré d'hygrométrie<sup>7</sup> que peuvent supporter ces

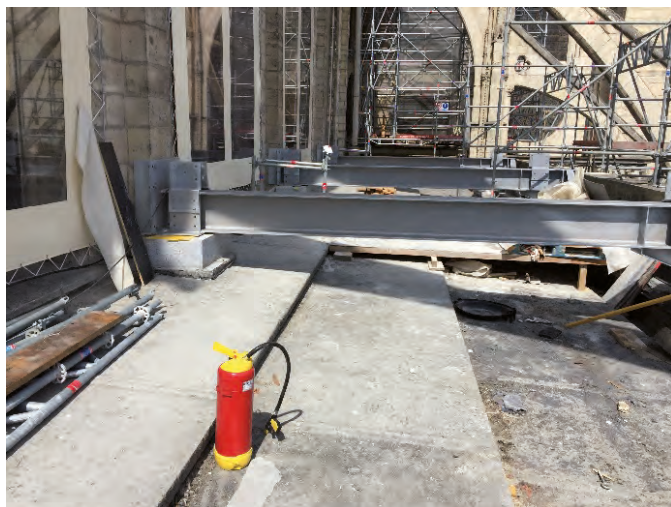
Figure 6

Structures métalliques sur lesquelles vont reposer les cintres.

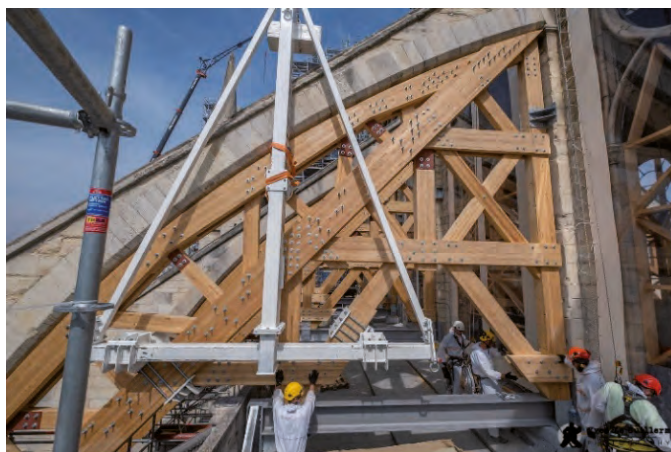
Figure 7

Palonnier permettant le levage des cintres.

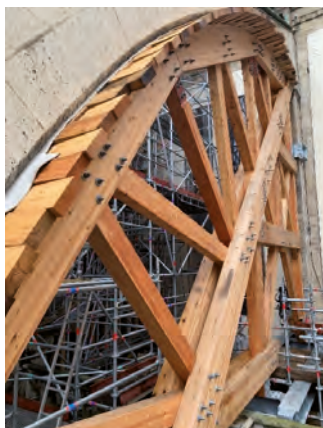
Figure 8

Liaison entre le cintre et l'arc-boutant.

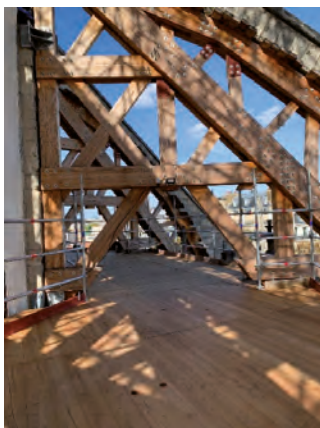
Figure 9

Plancher en CLT (lamellé-croisé).

couchis, et donc aux volumes différents qu'ils peuvent subir. Une fois les cintres posés, on ajoute une structure métallique sur laquelle est posé un plancher en lamellé croisé

(figure 9). C'est un plancher de circulation et de travail qui va permettre aussi la pose des échafaudages le long des murs gouttereaux pour restaurer les grands combles.

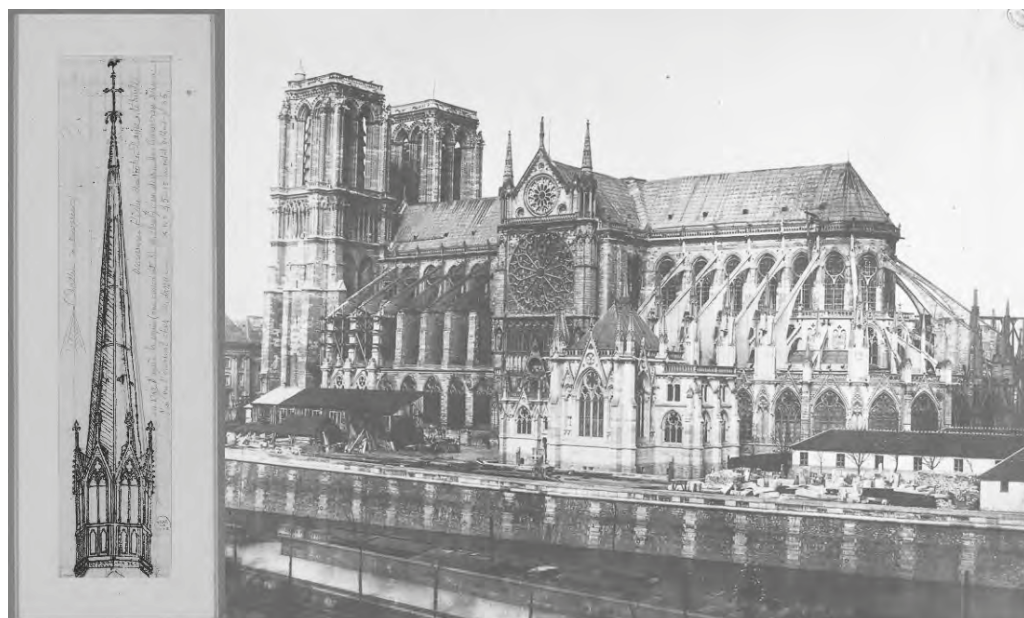
Figure 1

Croquis de la flèche du XIII<sup>e</sup> siècle (à gauche) et de la cathédrale Notre-Dame (à droite) avant la reconstruction de la flèche.

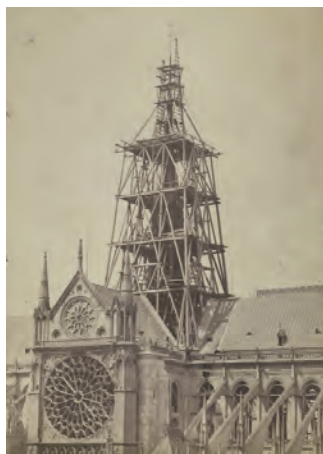
Figure 4

Érection de la flèche de bois de Notre-Dame de Paris.

La première pièce de bois est mise en place au mois de février 1859 (figure 4) et six mois plus tard, la structure de la flèche est entièrement

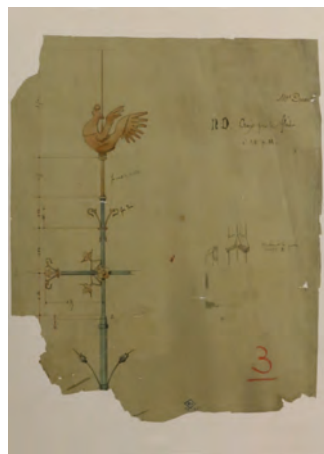
Figure 5

Dessin présentant le modèle du coq situé en haut de la flèche.

terminée. Un coq est posé au sommet (figure 5) dans lequel viennent prendre place plusieurs reliques : une relique de la vraie croix, une de la Sainte Couronne et une de sainte Geneviève.

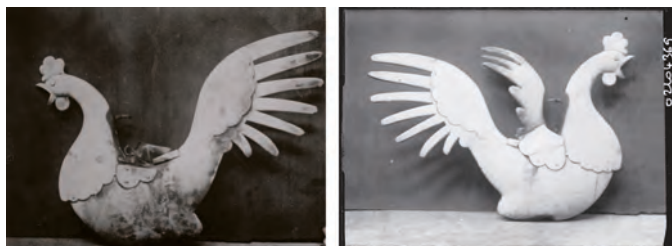
Figure 6

*Le coq de la flèche de la cathédrale Notre-Dame de Paris : le coq découvert en 1935 (à gauche) et le coq d'origine (à droite).*

Les photos de la figure 6 montrent le coq d'origine et le coq détérioré dans son état

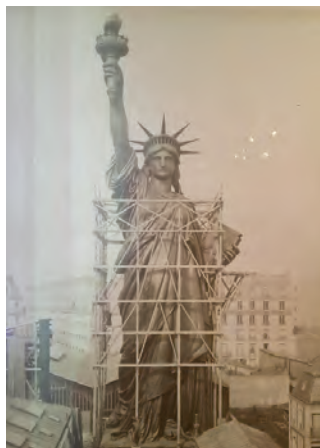
Figure 14

Montage de la Statue de la liberté rue Chazelles dans le 17<sup>e</sup> arrondissement de Paris par les ateliers Monduit.

Viollet-le-Duc décède en 1879, époque à laquelle commence le projet de réalisation de la Statue de la Liberté dans les ateliers Monduit. Cette dernière a été réalisée selon la même technique que les statues de la flèche si ce n'est que la peau de cuivre en est beaucoup plus épaisse que celle des statues de Notre-Dame (un peu moins d'1 mm contre 3 mm pour la Statue de la Liberté).

La **figure 13** est une photo de la Statue de la Liberté, montée rue de Chazelles dans le 17<sup>e</sup> arrondissement de Paris. Un hommage à Viollet-le-Duc la rend particulièrement émouvante : en son honneur, Monduit décide en effet d'installer la réplique exacte à l'échelle 1 qu'il a réalisée de sa statue, et la pose en bas de l'échafaudage pour que Viollet-le-Duc assiste au montage à blanc de la Statue de la Liberté (**figure 14**).

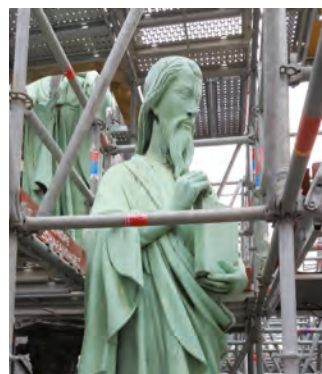
Figure 15

Statue de cuivre avec l'échafaudage monté.

problèmes d'épiderme, de joints et de soudure entre les plaques de cuivre. Un grand nombre de réparations avaient été faites dans les années 1980-1990, mais elles restaient assez succinctes avec des injections de mastic ou d'éléments peu compatibles avec les matériaux d'origine. Il fallait absolument déposer les statues pour poursuivre le montage de l'échafaudage nécessaire à la restauration de la flèche ; nous n'aurions pas pu intervenir sur ces statues, échafaudage monté (**figure 15**).

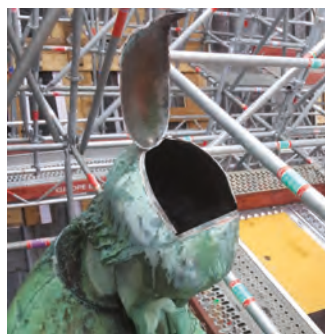
Figure 16

*Ouverture de l'occiput d'une des statues pour avoir accès à l'armature.*

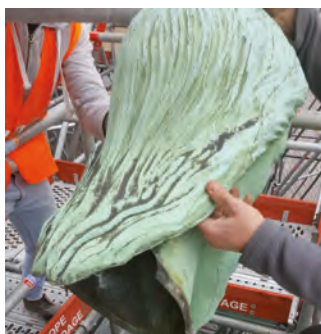
Figure 17

*Tête retirée d'une statue de cuivre.*

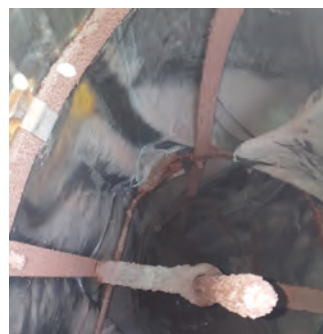
Figure 18

*Vue interne d'une statue avec la crinoline interne et l'axe central sur lequel se fixe l'armature.*

La *figure 18* donne une vue interne de la statue où l'on constate la présence de cette fameuse crinoline en fer, fixée par des omégas<sup>8</sup> en cuivre à la peau de cuivre. On observe également l'axe central dans lequel vient se fixer cette armature.

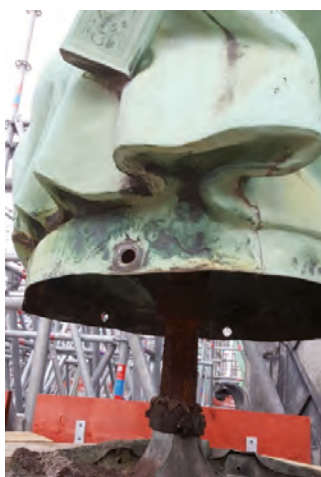
Figure 19

Socle de la statue en bois recouvert de plomb et comportant un axe sur lequel s'encastre la statue.

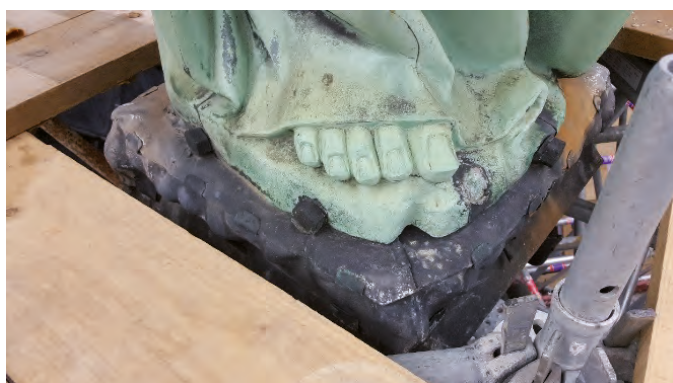
Figure 20

Vue du dessus du socle.

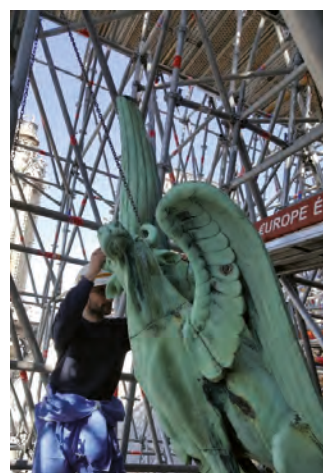
Figure 21

Levage d'une statue de cuivre.

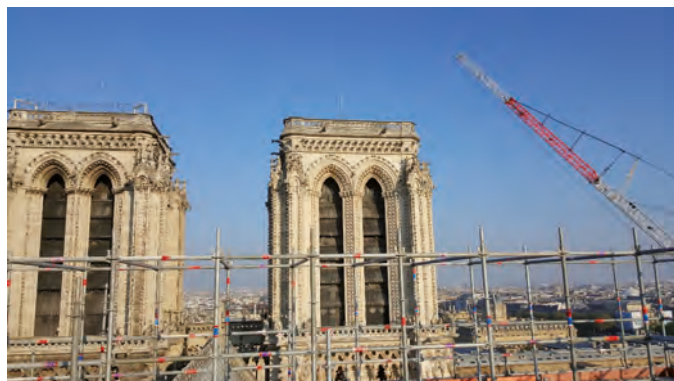
Figure 22

Système de grutage pour le levage des statues.

demi-journée pour pouvoir les déposer. Tout ce travail en amont était primordial pour que l'on puisse tout effectuer le jour de la dépose et qu'il n'y ait pas de problèmes lors de cette étape. La figure 22 montre le système de grutage, la figure 23, le levage. Les statues sont maintenues en interne par un système directement lié à l'armature métallique.

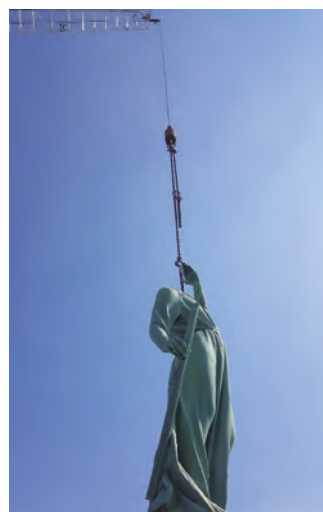
Figure 23

Levage d'une statue.

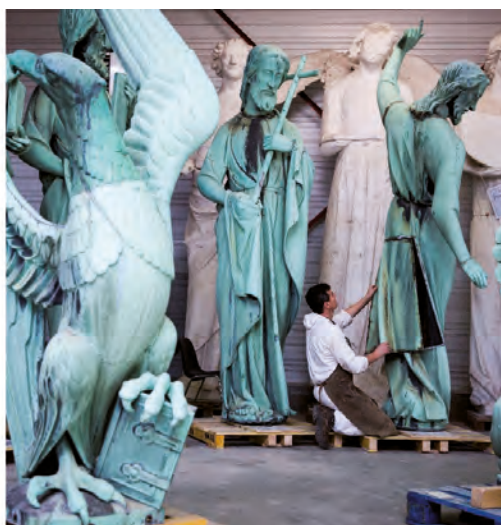
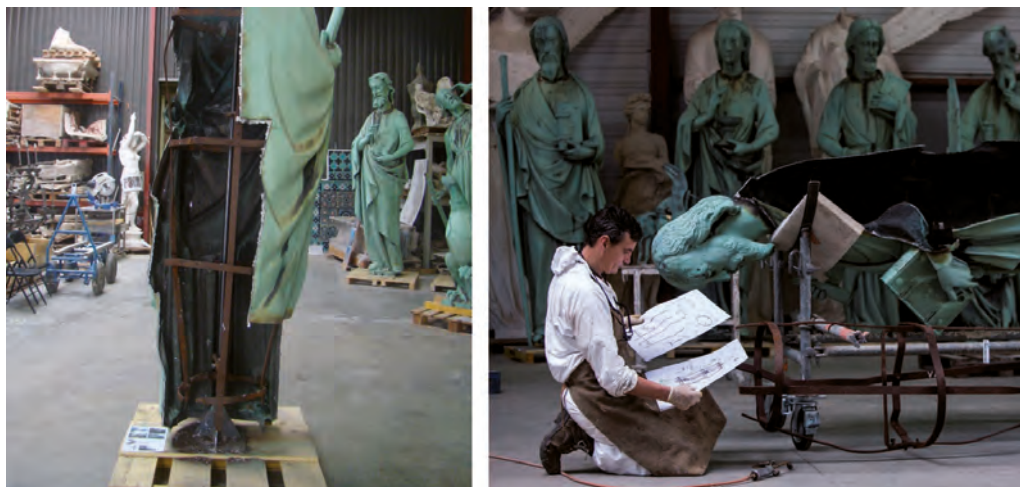
Figure 25

Démontage des différentes statues et visualisation des différentes plaques de cuivre les constituant.

éléments – par exemple, les différentes plaques qui constituent l'épiderme de la statue (figure 25) – et avons réalisé un inventaire de toutes les pièces que l'on a numérotées, en repérant leurs dimensions, leur état de conservation. Ainsi avons-nous constitué une sorte

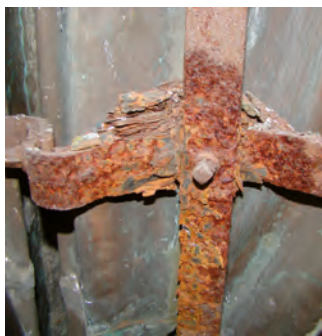
Figure 27

(figure 27), de corrosion entre le fer pur et le cuivre. On observe aussi l'état, l'aspect feuilleté de l'armature qui a perdu par endroits toute son épaisseur (figure 28), allant jusqu'à des ruptures

*Problème de corrosion au niveau de l'armature métallique.*

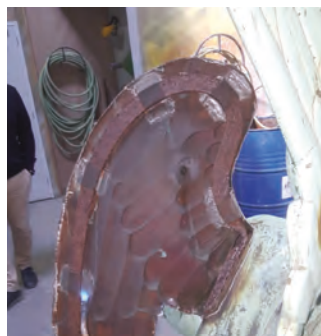
Figure 28

*Aspect feuilleté de l'armature qui a perdu en épaisseur à cause de la corrosion.*

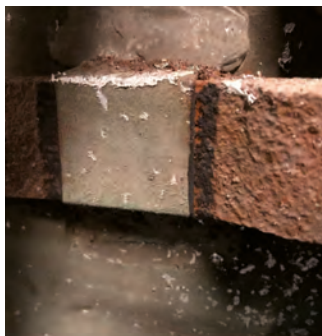
Figure 30

*Crochet « oméga » ayant subi de la corrosion galvanique et maintenant le fer et le cuivre ensemble.*

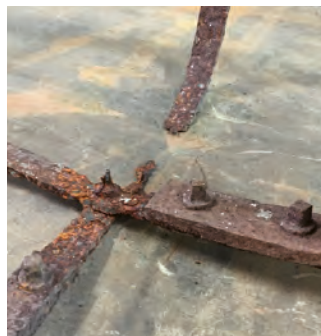
Figure 29

*Rupture de l'armature de fer.*

complètes de l'armature (**figure 29**), c'est-à-dire que l'armature est parfois complètement disloquée, surtout en partie basse au niveau des omégas (**figure 30**).

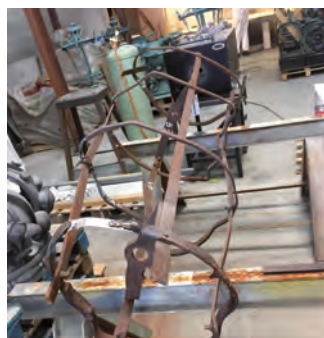
Figure 31

Armature avec une portion manquante, disparue à cause de la corrosion.

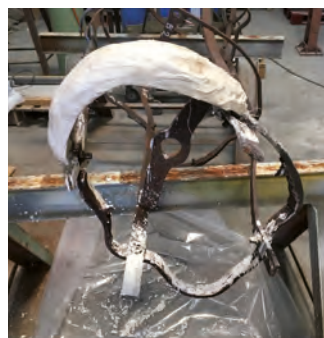
Figure 32

Armature avec le moulage en plâtre.

(**figure 32**) qui permet d'avoir la forme parfaite de la partie manquante pour ensuite la restituer à la forge et pouvoir la remplacer.

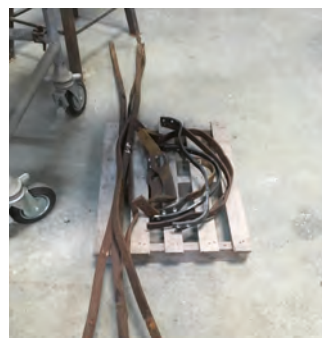
Figure 33

Démontage de l'armature.

Le travail qui vient d'être décrit est effectué avant le démontage de l'armature (**figure 33**). Lorsque toutes les pièces sont repérées puis moulées, tout a été démonté et traité par sablage<sup>10</sup> afin d'ôter toutes les traces de corrosion. Nous avons ensuite entièrement repeint ces éléments avec un complexe de peinture époxy-peinture polyuréthane<sup>11</sup> (**figure 34**).

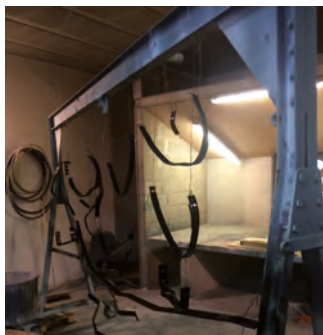
**Figure 34**

*Pièces de l'armature peintes à la peinture époxy et polyuréthane après sablage.*

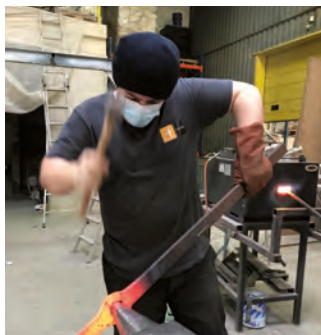
**Figure 35**

*Serrurier réalisant un élément central des statues.*

La **figure 35** montre le travail de la forge. On y voit le compagnon serrurier en train de réaliser un élément central d'une des statues tandis que

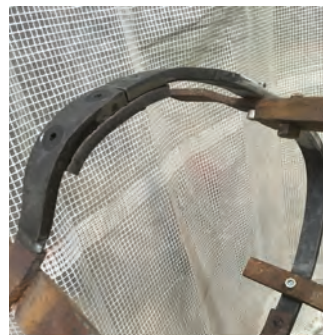
**Figure 36**

*Travaux de restitution de la partie manquante de l'armature.*

sur la **figure 36** montre les travaux de restitution de l'élément manquant.

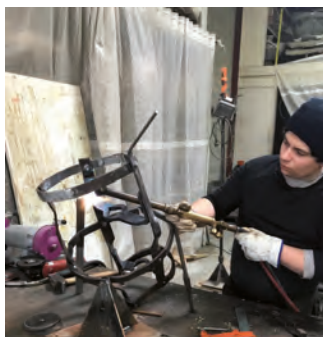
**Figure 37**

*Remontage de la crinoline après sablage et application de la peinture anti-corrosion.*

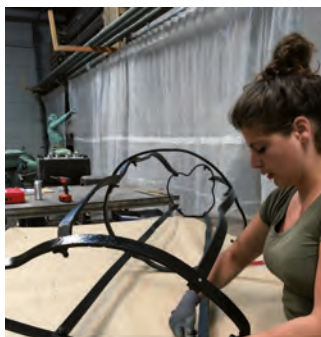
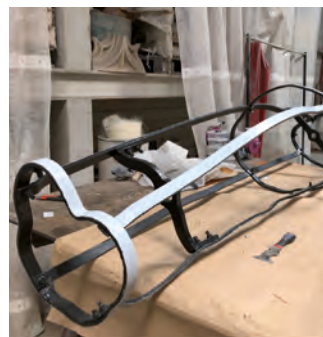
**Figure 38**

*Ajout de téflon sur l'armature en cuivre.*

La crinoline de la statue est entièrement remontée (**figure 37**) et repeinte pour réaliser une barrière « définitivement étanche » entre cette armature et la peau de cuivre. En complément de la peinture anti-corrosion, est ajoutée une couche de téflon (**figure 38**) entre l'armature et toute la structure en cuivre

afin d'isoler de façon définitive la structure interne de l'épiderme en cuivre, ce qui stoppera la corrosion galvanique.

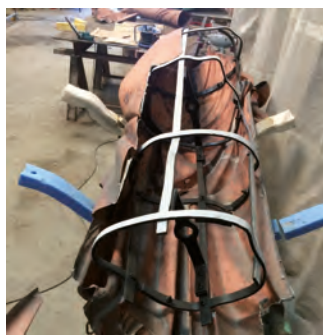
Figure 39

Sablage de la peau de cuivre.

Les techniques que nous venons d'exposer ont d'abord été réalisées sur les quadriges du Grand Palais mais ensuite sur toutes les statues en cuivre qui ont été restaurées ces quinze dernières années. Parallèlement, un sablage sur la peau de cuivre est effectué (**figure 39 et 40**)

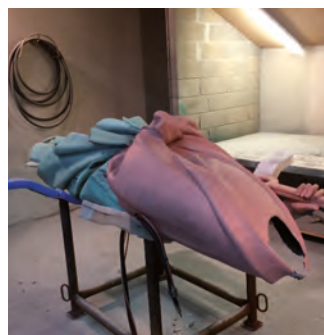
Figure 40

Gommage réalisé pour retirer la couche d'oxydation du cuivre.

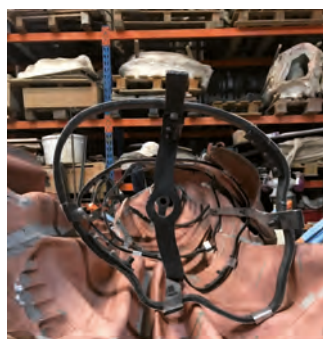
Figure 41

Refixation de la peau de cuivre sur l'armature.

cuivre autour de ces armatures (**figure 41**) en remettant en place des omégas à la panne à souder<sup>12</sup>. Les feuilles de cuivre ont été soudées sur une petite éclisse<sup>13</sup> en métal pré-étamée (**figure 42**), qui vient recouvrir les deux feuilles métalliques,

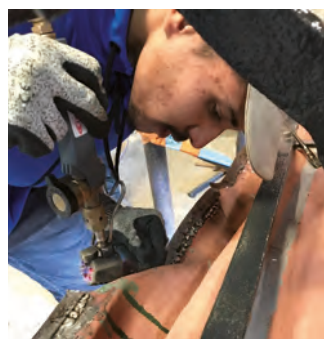
Figure 42

Soudure des feuilles de cuivre aux éclisses.

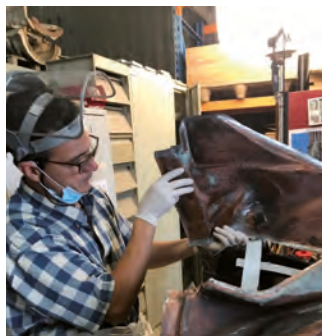
**Figure 43**

*Photo de l'éclisse où il y a superposition des plaques de cuivre.*

La **figure 43** montre l'éclisse où les peaux de cuivre sont mises en superposition. Pour travailler sur ces statues, il faut parfois les soulever (**figure 44**). En effet, malgré une armature interne, le moindre impact peut provoquer une déformation sur la peau en cuivre.

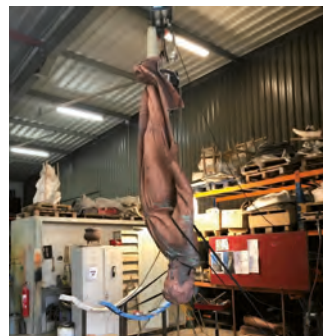
**Figure 44**

*Soulèvement des statues de cuivre pour pouvoir travailler dessus.*

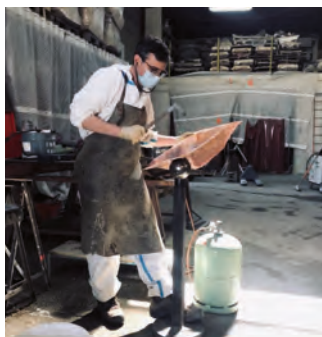
Figure 45

*Différentes étapes du travail de la plaque de plomb permettant de recréer le socle manquant d'un des évangélistes.*

manquantes. Les pathologies à traiter étaient liées à l'embou-tissage de la taule, à la rupture de soudure entre les plaques. En fait, nous n'avons recréé qu'un seul élément, le socle ; plus précisément, la peau de cuivre qui venait recouvrir le socle d'un des évangélistes (**figure 45**). À partir d'une seule feuille de plomb, nous avons remodelé le socle de cette statue. C'est à la base un travail de chauffage du cuivre, de recuit, de martelage sur des formes que l'on a fabriquées. Ce travail systématique – très complexe et qui se fait à l'œil – va permettre d'étirer le cuivre sans provoquer de déchirures, de plis. C'est en fonction de la tonalité que va prendre la feuille de cuivre que le dinandier va savoir s'il peut retravailler le cuivre ou s'il faut attendre. De l'expérience, toujours de l'expérience !

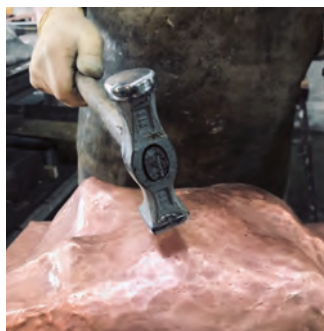
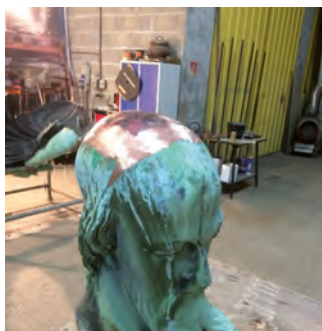
Figure 46

*Martelage d'une feuille de cuivre (à gauche) et mise en place d'une plaque martelée dans la tête d'une statue (à droite).*

La **figure 46** montre quelques exemples de martelage des feuilles de cuivre. Arrivés à ce stade du travail de restauration de l'armature, de

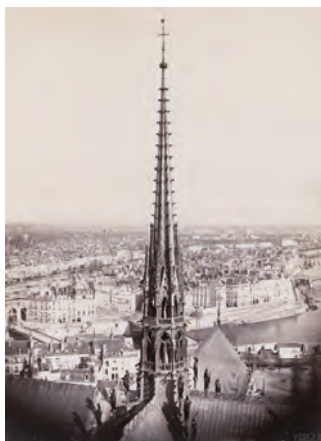
Figure 47

Image des statues très peu de temps après la mise en place.

flèche de Notre-Dame. La **figure 47** montre les statues photographiées (noir et blanc) très peu de temps après leur mise en place et l'on distingue bien qu'elles sont très sombres, alors que **figure 48**, prise quarante ans après, elles sont devenues complètement blanches. Avec le LRMH, nous avons travaillé avec Aurélie Azéma sur ces questions de patine et avons pris la décision de restituer à ces statues la patine « naturelle »,

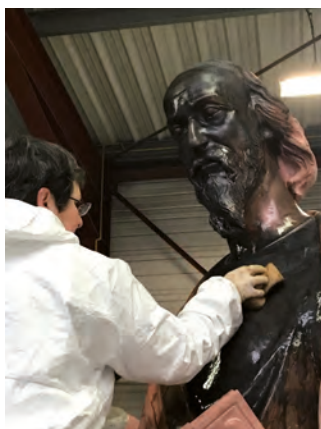
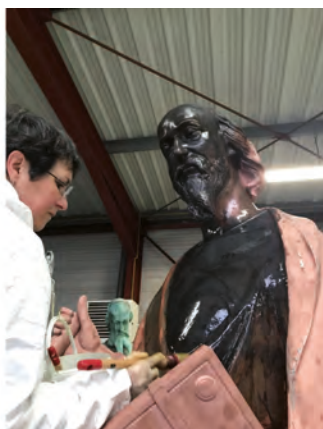
Figure 49

Application de barège sur les statues de cuivre.

(figure 49), avec l'application de différents réactifs, à chaud ou à froid, et dans un premier temps à froid avec le barège, qui est un polysulfure de potassium<sup>16</sup> que l'on applique au pinceau et qui fait tout de

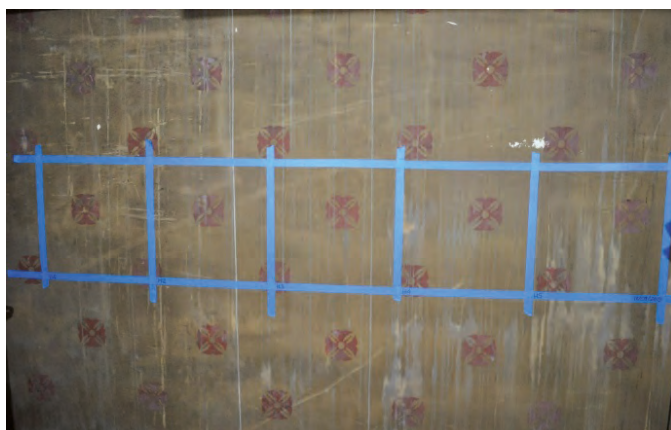
Figure 5

Décor du passage de la sacristie de Notre-Dame avant la réalisation des tests de dépollution.

contact direct avec les surfaces polluées. Sur ces deux registres, nous avons délimité des carrés de 40 cm × 40 cm (figure 5), pour pouvoir faire les tests sur des surfaces assez importantes et qui en même temps, permettait des évaluations de l'efficacité

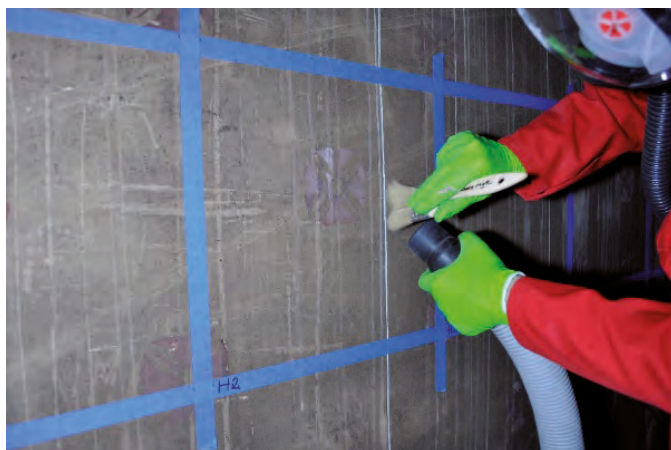
Figure 6

Brossage et aspiration d'un des carrés tests.

d'élimination du plomb exogène selon diverses méthodes. Dans ces zones du registre haut et du registre bas, nous avons gardé un carré témoin ; les carrés restants ont été nettoyés préalablement par aspiration THE avec brossage (figure 6).

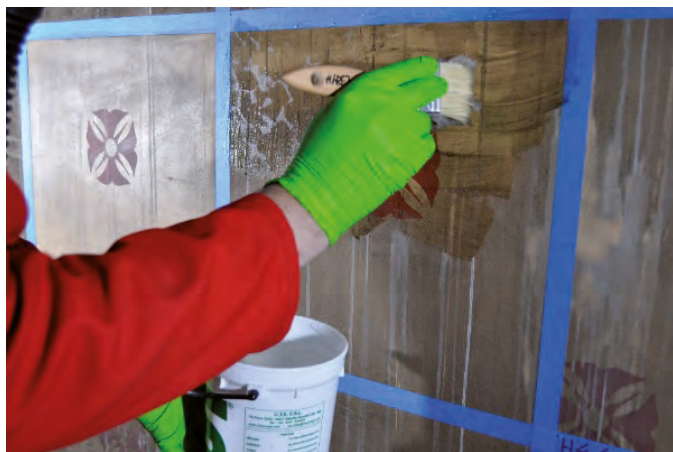
Figure 7

Application de gel de nettoyage sur un des carrés tests.

Par la suite, nous avons gardé un carré nettoyé par cette méthode et traité un autre par un essuyage avec un papier absorbant humidifié. Deux carrés restants ont été réservés à l'application de gels de nettoyage (*figure 7*). L'un d'eux a été utilisé pour l'application en un seul passage et l'autre a été réservé au nettoyage par plusieurs passages, dont le nombre restait à définir après un premier essai. Les essais ont eu lieu les 17 et 18 septembre 2019. Une remarque sur la composition du gel de nettoyage : les produits sont fabriqués sur le chantier à partir d'un solvant (l'eau dans notre cas), d'un produit gélifiant, qui pour nous est un copolymère d'acide acrylique et d'acrylate (*figure 8*). Ce produit en solution présente également des propriétés tensioactives et légèrement complexantes. Les solutions de ce type de copolymère sont
