# Chimie et Notre-Dame de Paris

# Chimie et Notre-Dame

*La science au service  
d'une résurrection*

Cet ouvrage est issu du colloque « Chimie et Notre-Dame. La science au service d'une résurrection » qui s'est déroulé le 9 février 2022 à la Maison de la Chimie.

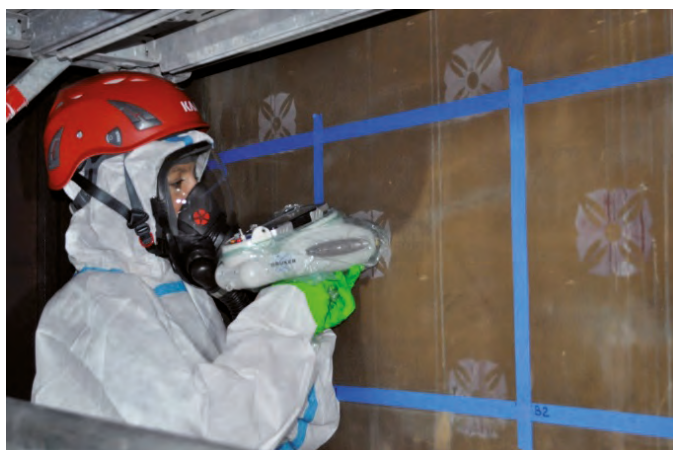
Figure 13

Analyse par la spectroscopie de fluorescence X.

simplement pour prélever superficiellement la salissure et la pollution au plomb. Nous avons aussi eu recours à l'évaluation de la quantité de pollution au plomb par la méthode de spectroscopie de fluorescence X (figure 13) et le test lingette. Ce dernier est un essai normé, qui permet d'évaluer la quantité de plomb surfacique acido-soluble.

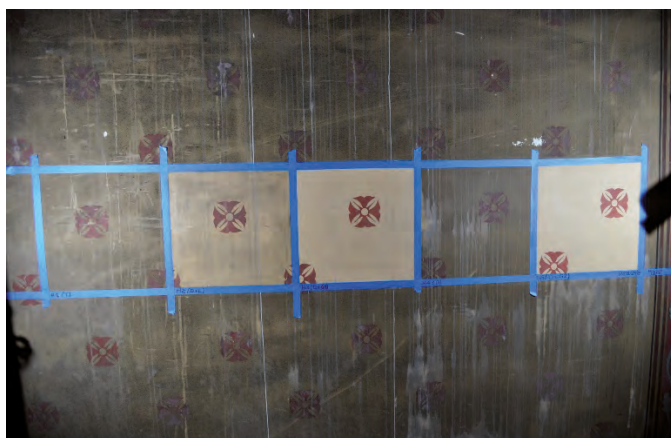
**Figure 14**

Résultats macroscopiques obtenus après les différents tests. Dans l'ordre : le témoin, le résultat après passage à la lingette humide, le résultat après l'application d'une couche de gel, le résultat après dépoussiérage et le résultat après deux passages de gel.

Les scotchs avec les prélèvements superficiels de salissure ont été amenés au laboratoire et observés en microscopie optique et au MEB (microscopie optique à balayage). Après la série d'essais, nous avons pu comparer les résultats obtenus (**figure 14**). À gauche, nous avons le carré témoin et le carré dépoussiéré se trouve en quatrième position. Le papier absorbant humidifié (appelé ici lingette humide) a

été testé sur le carré en position 2, puis le gel a été appliqué sur les carrés 3 et 5. Ces essais montrent qu'après le dépoussiérage, on élimine surtout une partie qui semble être un peu duveteuse, bien visible sur le prélèvement du carré témoin, mais on ne change pas l'état de nettoyage de la peinture – elle reste toujours très sombre. Avec un papier absorbant humidifié, on arrive déjà à nettoyer un peu plus la surface

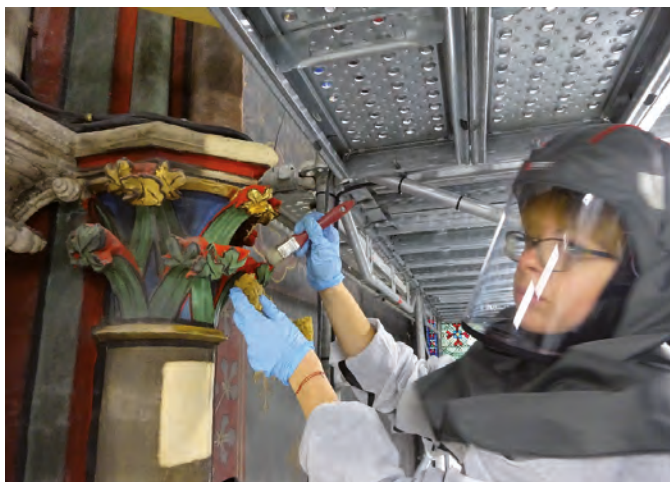
**Figure 26**

Même processus de nettoyage sur le chapiteau et les murs.

Les opérations de base sont les suivantes : passage du gel avec un pinceau, brossage de la surface avec une brosse dure, protection de la couche picturale inférieure au moyen d'une éponge. Ces opérations sont répétées trois ou quatre fois que l'on soit sur les chapiteaux ou sur les murs. La **figure 26** montre le

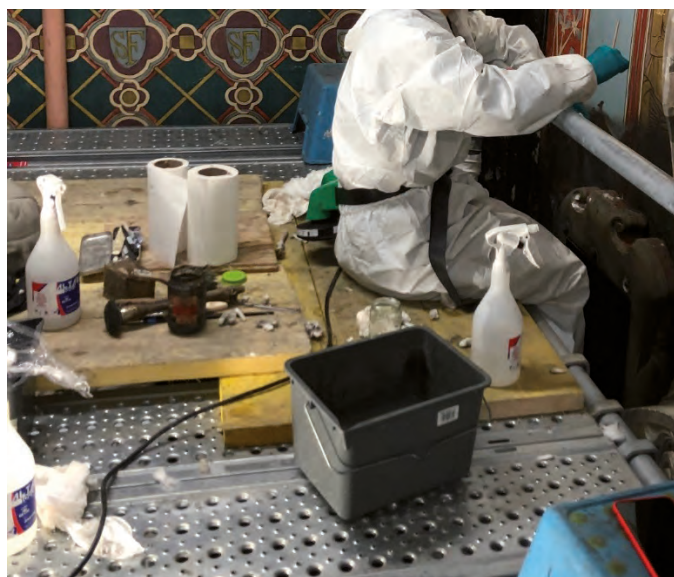
**Figure 27**

Différents outils utilisés lors de la phase de nettoyage.

La **figure 27** montre les différents outils utilisés : le papier absorbant, les pinceaux et pour le rinçage, les pulvérisateurs et l'éponge.

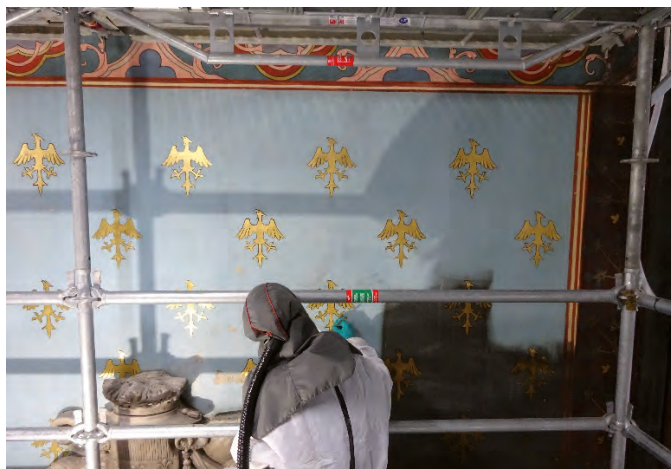
Figure 30

Nettoyage du deuxième niveau de registre de la chapelle.

deuxième registre (*figure 30*). La gamme colorée est beaucoup plus lumineuse et nous nous sommes contentés d'un simple nettoyage. Sauf altération par des dégâts des eaux ou des infiltrations d'eau, nous découvrons une peinture en très bon état de conservation qui ne réclame aucune intervention. Les motifs sont réalisés à la feuille d'or avec un filet noir qui souligne les aigles. Il s'agit là d'un travail d'une très grande qualité !

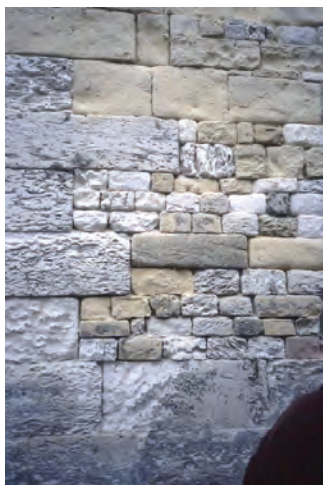
Figure 1

Parement du grenier à sel de Honfleur (France) : l'halite ( $\text{NaCl}$ ) qui contamine cette maçonnerie induit d'importantes pertes de pierre et de mortier.

un sel bien connu. Voici trois cas d'altérations liées à la cristallisation de ce sel : (i) celui de l'ancien grenier à sel de Honfleur, édifié en 1670 en vue du stockage du sel pour la gabelle (**figure 1**) ; (ii) le cas d'un muret (**figure 2**) en brique, matériau inorganique poreux qui, comme la pierre, est susceptible d'absorber de l'eau par succion capillaire. Le chlorure de sodium dispersé au sol comme sel de déverglage a pénétré dans cette maçonnerie sous forme dissoute, puis est venu précipiter en surface sous forme d'efflorescences ; (iii) le troisième cas est la cathédrale de Nikorshinda en Géorgie (**figure 3**), dont le

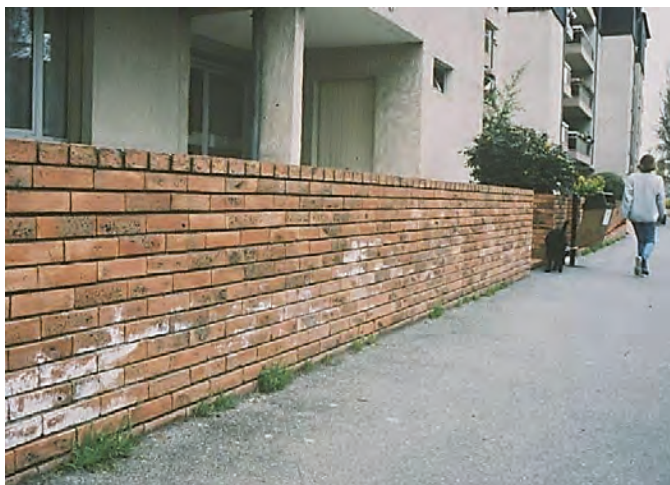
Figure 2

Muret en brique à Nogent-sur-Marne (France), cas de dégradation par du sel de déverglageage.

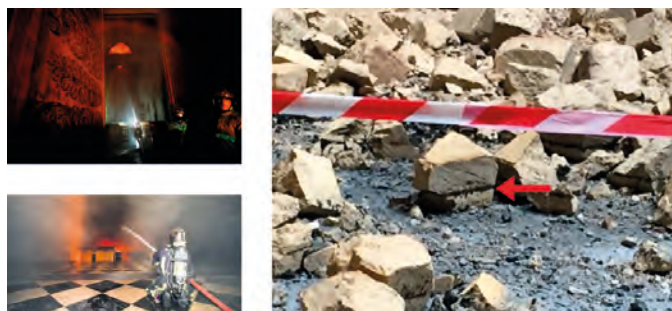
Figure 9

À gauche, haut et bas : extinction du brasier après l'effondrement de la voûte de la nef. À droite : pierres issues la voûte effondrée, jonchant le sol du bras nord du transept. La trace horizontale noire à 10 cm au-dessus du sol indique le niveau de l'eau au plus haut de l'inondation liée à l'extinction du feu.

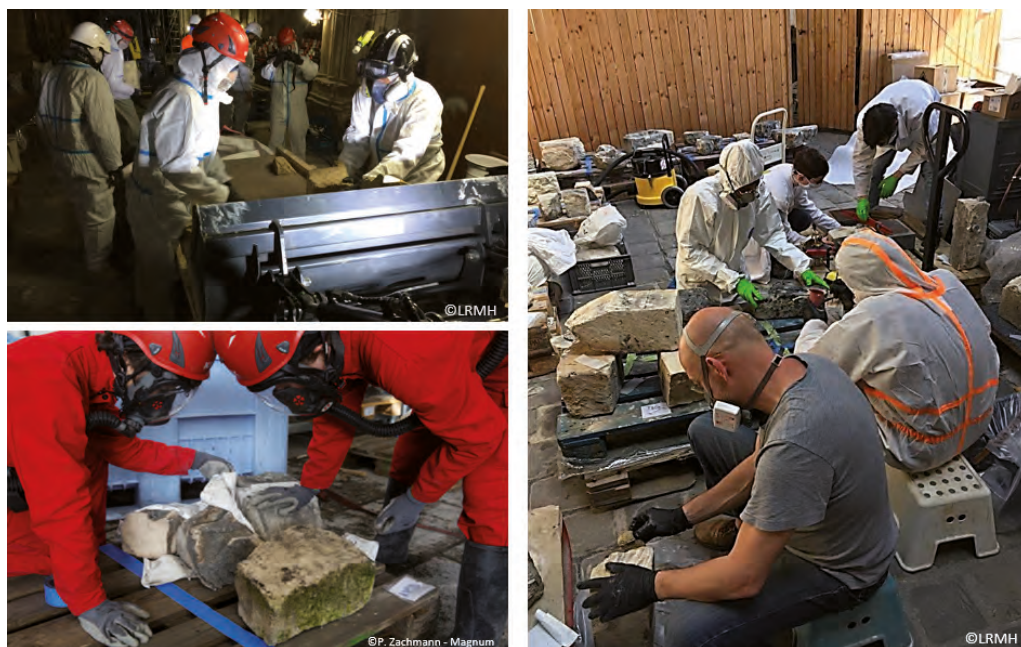
Figure 10

Tri, récolte et marquage de pierres mises de côté pour identification des lithotypes et diverses caractérisations, dont la quantification des sels solubles.

Au fur et à mesure du tri des vestiges (*figure 10*), notre collègue géologue du laboratoire, Lise Leroux, a veillé à récolter des pierres représentatives de la variété des types de pierres existants. D'autres pierres ont été prélevées par notre équipe : celles présentant un encrassement, des éclaboussures de plomb, des fissures, épaufrures et altérations chromatiques liées à l'élévation de température. Toutes ces altérations nécessitaient un diagnostic précis et des tests nous permettant de conseiller les architectes sur les mesures à prendre.

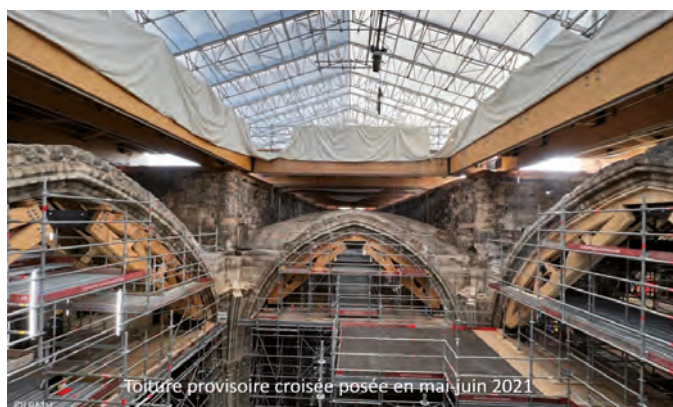
**Figure 13**

Trois des quatre arcs délimitant l'espace autrefois occupé par la voûte de la croisée. Les voûtes attenantes ainsi que le sol de la croisée ont été impactés par la pluie pendant deux ans avant que le toit provisoire visible ici ne puisse être posé.

construit avant l'incendie pour restaurer la flèche au-dessus de la croisée du transept a incroyablement bien résisté malgré le stress intense de l'incendie. Cependant, ses éléments étaient soudés et il a fallu le découper pièce par pièce, après des travaux préparatoires considérables pour le sécuriser. Le processus de dépose s'est achevé durant l'hiver 2020-2021. Ainsi, ce n'est que plus de deux ans après l'effondrement de sa voûte que la croisée du transept a pu être entièrement mise hors d'eau (**figure 14**).

Considérant la moyenne de pluviosité en région parisienne et la superficie du trou de la croisée du transept (environ 200 m<sup>2</sup>) on peut estimer qu'environ 200 000 litres d'eau sont tombés en cumulé au sol et sur les voûtes, jouxtant le trou de la croisée entre avril 2019 et mai 2021. Ceci nous amène à évoquer la pollution saline des voûtes restées en place.

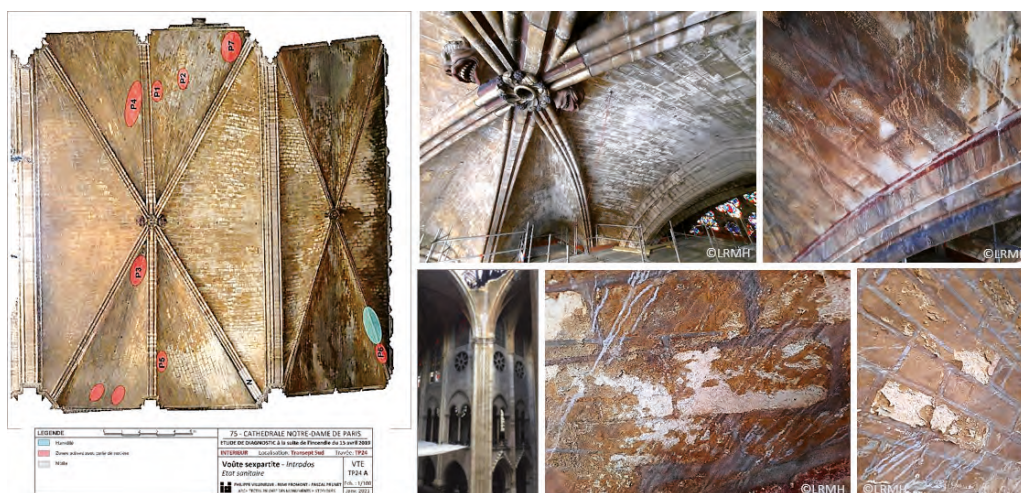
Figure 15

*Voûtes du bras sud du transept moins de deux ans après l'incendie, montrant de larges zones blanches correspondant à des efflorescences de gypse, ainsi que des pertes de pierre par desquamation et désagrégation granulaire.*

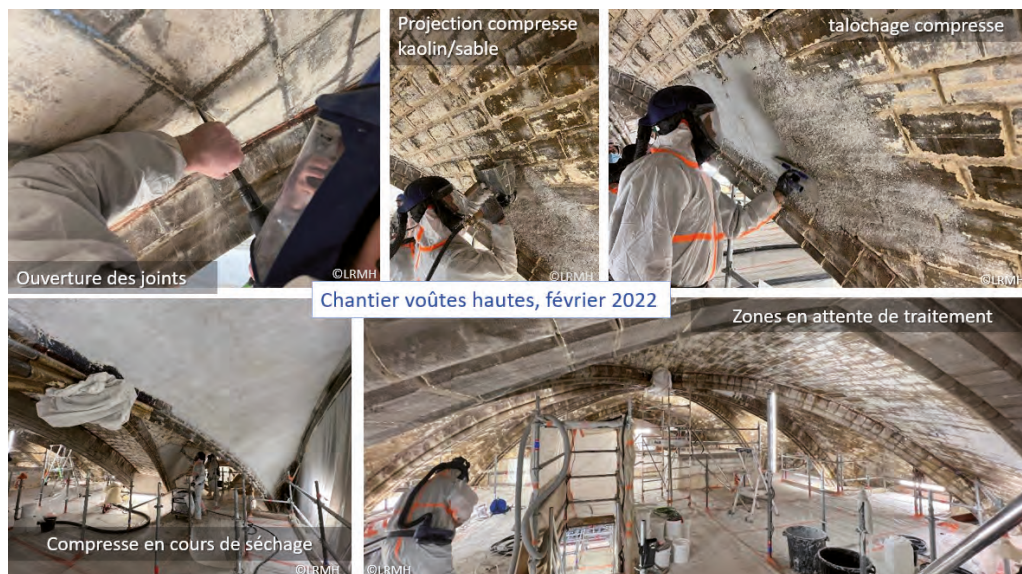
Figure 18

Chantier de conservation-restauration des voûtes du bras sud du transept.

Les photos de la **figure 18** ont été prises en 2022, au cours des opérations de dessalement des voûtes. Après une aspiration de toutes ces surfaces, non illustrée ici, sont indiquées les différentes étapes du processus :

(i) ouverture des joints qui seront restitués après dessalement ; (ii) application d'un cataplasme de kaolin-sable – préalablement humecté – à l'aide d'un pistolet pneumatique à crépir ; (iii) talochage, destiné à lisser la surface et à réduire l'épaisseur à 5-10 mm (hors joints), pour que la compresse adhère bien et n'ait pas de retrait de séchage ; (iv) une fois appliqué, le cataplasme va sécher à un rythme dépendant de l'humidité du support. Le cataplasme ressemble tout à fait à un enduit : il reste adhérent sur des parties horizontales en surplomb, ce qui n'était pas du tout évident au départ et a beaucoup facilité les opérations. Il est censé rester le plus longtemps possible pour pouvoir absorber les sels jusqu'au séchage complet de la voûte. La tâche à accomplir est considérable, les compagnons font preuve d'un dévouement et d'un professionnalisme exceptionnels.

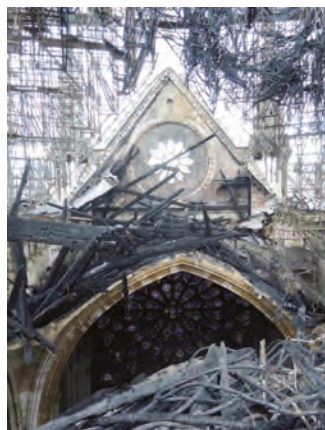
Figure 1

Après l'incendie, la vitrerie située dans les combles de Notre-Dame a subi d'importants dommages.

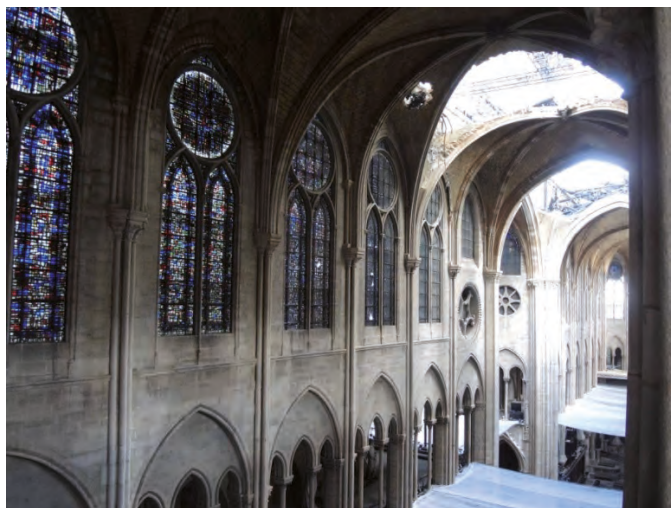
Figure 2

La chute de la flèche a provoqué quelques dégâts légèrement visibles, lacunes blanches, sur quatre panneaux de vitraux.

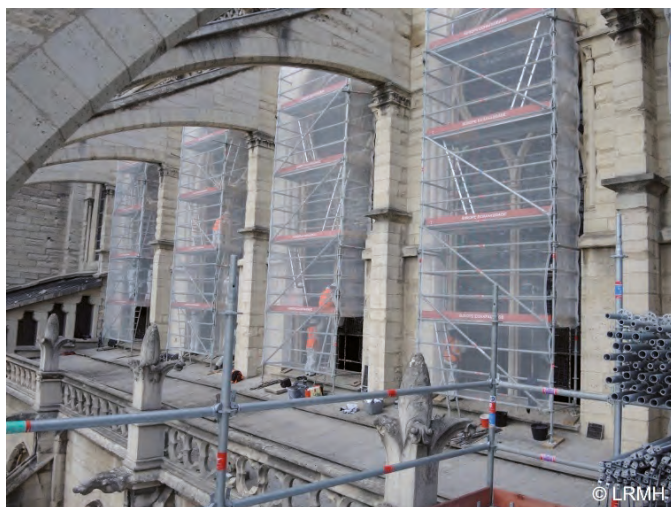
Figure 9

*Les échafaudages nécessaires à la dépose des vitraux ont été construits très rapidement pour permettre un travail en toute sécurité.*

Les échafaudages nécessaires pour réaliser la dépose ont été aussi montés en urgence mais avec toutes les sécurités qui s'imposaient (figure 9).

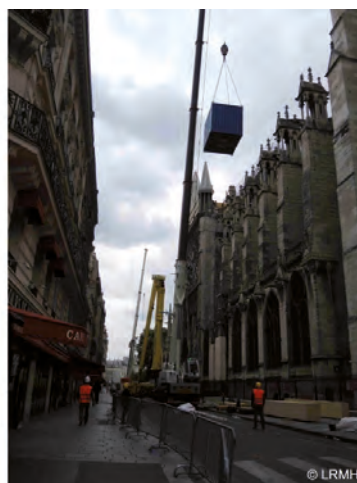
Figure 10

*Les panneaux situés des deux côtés de la nef ont été descendus à l'aide d'un conteneur, solution originale et efficace trouvée pour pallier le manque de monte-charge.*

un monte-charge mais pour la nef, que ce soit du côté sud ou du côté nord, il nous fallait trouver une solution efficace, rapide et sûre pour les hommes et pour les œuvres ; c'est l'idée du conteneur qui a été suggérée et validée de façon à être les plus opérationnels possible (*figure 10*).

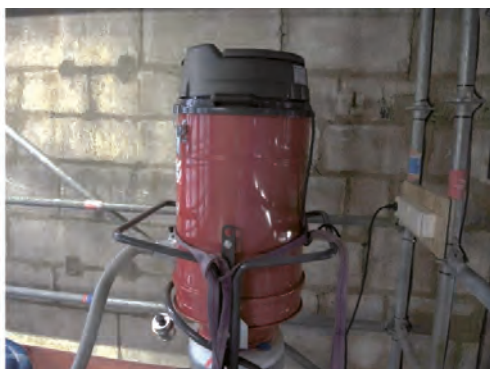
**Figure 17**

*Pinceau et aspirateur à filtre HEPA qui permettent de retirer la couche de dépôt en douceur et de laisser ensuite le champ libre pour la restauration.*

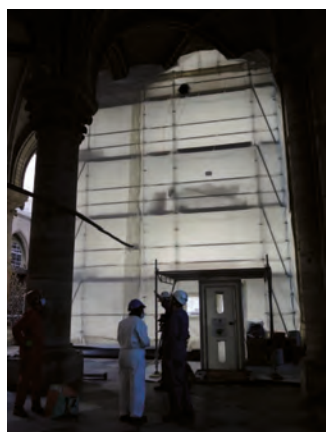
**Figure 18**

*Un système de confinement créé à l'aide de bâches permet d'isoler les parties décontaminées de la cathédrale.*

les deux chapelles côté nord pour évaluer les coûts et les délais. La **figure 18** montre l'espace de confinement créé autour des chapelles afin de procéder à un essai de décontamination en isolant cet espace propre du reste de la cathédrale contaminée.

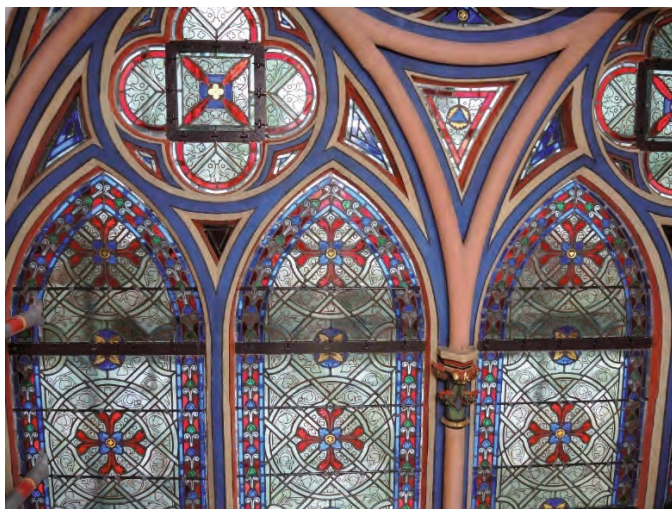
Figure 20

*Les vitraux de la chapelle Saint-Ferdinand après décontamination et restauration.*

À l'intérieur de cet espace de confinement, les vitraux ont été déposés pour être restaurés dans l'atelier Vitrail France à Neuville-sur-Sarthe (**figure 19**). Le résultat de la restauration est présenté sur la **figure 20** où l'on retrouve l'harmonie des couleurs

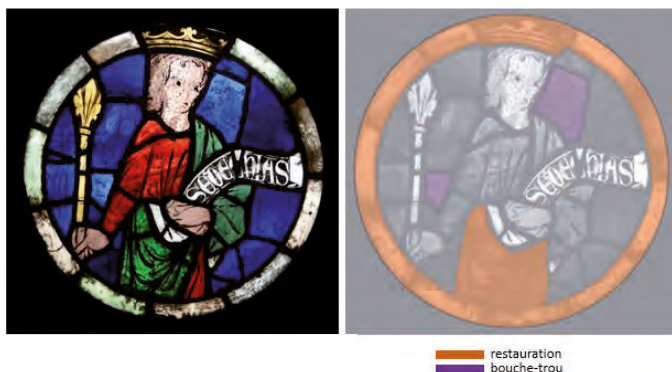
Figure 26

Exemple d'une critique d'authenticité et des conclusions tirées.

Par exemple, pour l'analyse d'authenticité sur les trois roses, il faut prendre chaque panneau, identifier les pièces d'origine, les pièces de restauration et dans ces dernières, identifier celles des différentes restaurations. Pour ce panneau (**figure 26**) – indiqué en jaune sur la **figure 27** – qui reste assez simple, sur la figure de droite les zones non colorées indiquent les verres d'origine, les pièces de restauration sont de couleur orange ; les bouche-trous, en violet, sont des pièces anciennes de réemploi. Le verre n'est jamais

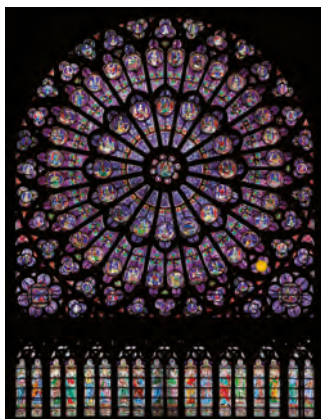
Figure 27

Baie nord du transept, le panneau signalé en jaune a été soumis à une critique d'authenticité.

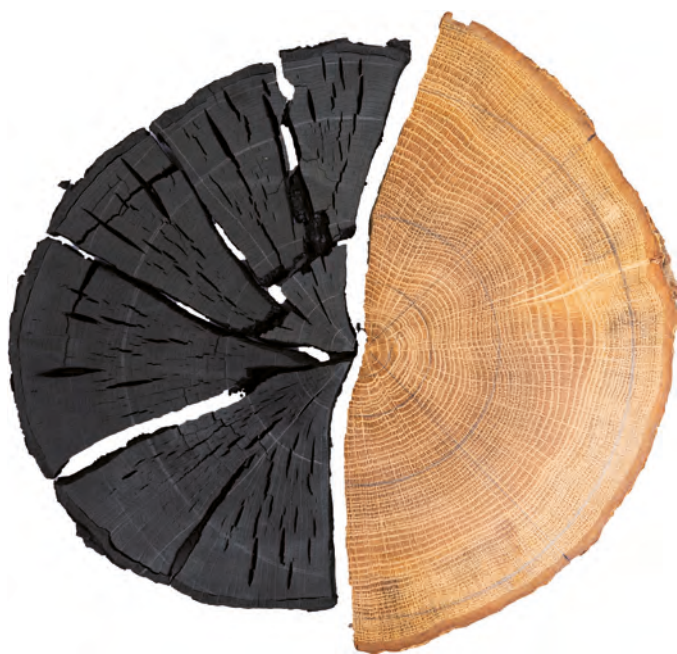
**Figure 10**

Rondelle de chêne non carbonisée (à droite) et carbonisée à 400 °C pendant une heure (à gauche). © CNRS.

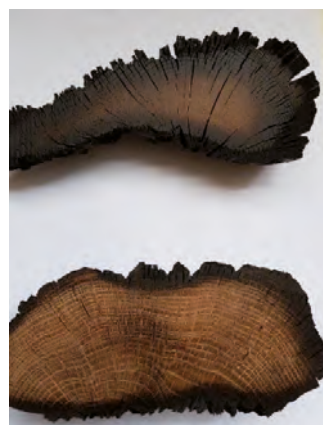
**Figure 15**

Chêne carbonisé en périphérie.

La seconde contrainte, propre à Notre-Dame cette fois-ci, c'est la carbonisation qui va également induire une perte de matière dans les parties les plus périphériques, les premières exposées aux flammes ; non seulement le dernier cerne sera perdu mais les séquences dendrochronologiques (nos fameux codes-barres) risquent d'être raccourcies au point qu'elles pourraient correspondre à plusieurs parties de notre courbe de référence. C'est la raison pour laquelle la dendrochronologie sera couplée à la datation radiocarbone qui repose sur l'isotope du carbone 14 (**encadré**).

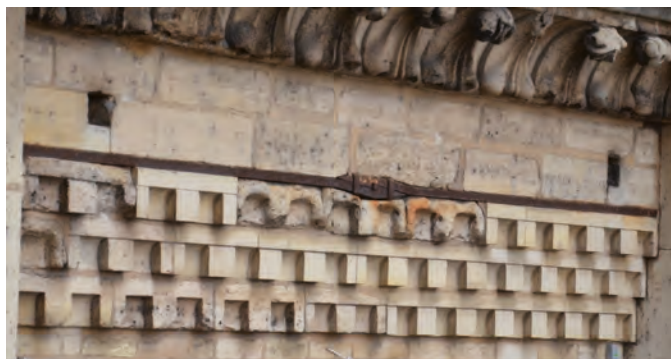
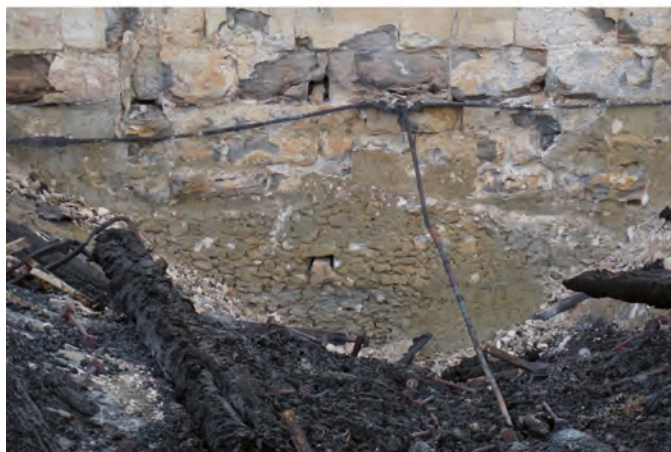
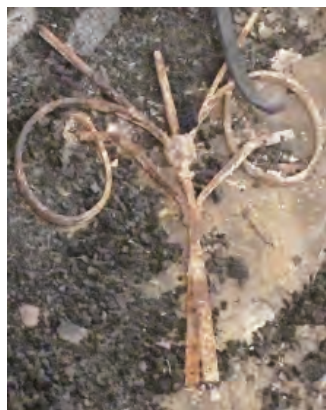
Figure 3

Armature de crête de faîtage après l'incendie.

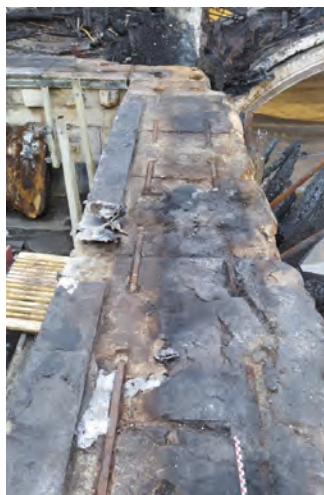
Figure 4

Agrafes de fer trouvées sous la charpente de Notre-Dame de Paris, au sommet des murs.

L'incendie a mis en évidence beaucoup d'autres éléments et a permis de constater que le fer était utilisé comme moyen structural dans la maçonnerie par exemple, pour le liant<sup>6</sup> d'éléments de décors, dans la charpente également, pour des consolidations diverses sous de nombreuses formes : des agrafes (figure 4), des clous, etc. Il a aussi contribué à révéler

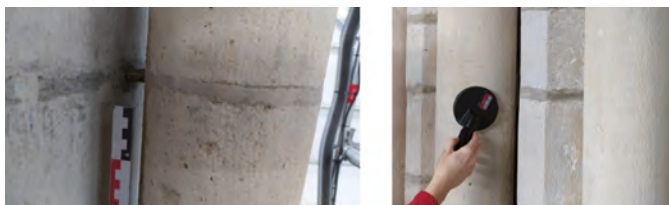
Figure 7

Mise en évidence d'une agrafe servant à maintenir un fût monolithique. Détecteur de métal positionné sur une colonne permettant de mettre en évidence une agrafe.

la nef et dans le chœur. Nous comptons plusieurs centaines de pièces, chacune pesant 2 à 3 kg environ. Nous trouvons également des agrafes masquées, complètement invisibles avant l'incendie, mais qui ont pu être mises en évidence grâce à des changements de pierres et grâce à un détecteur de métal (*figure 7*). Des agrafes sont aussi employées pour

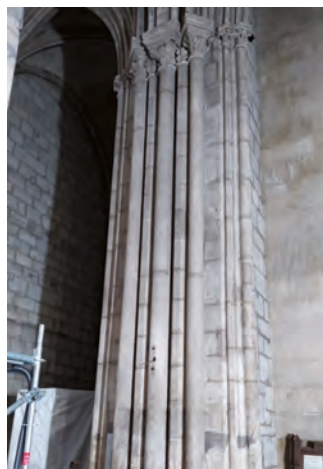
Figure 8

Vue générale des fûts de colonnes monolithiques.

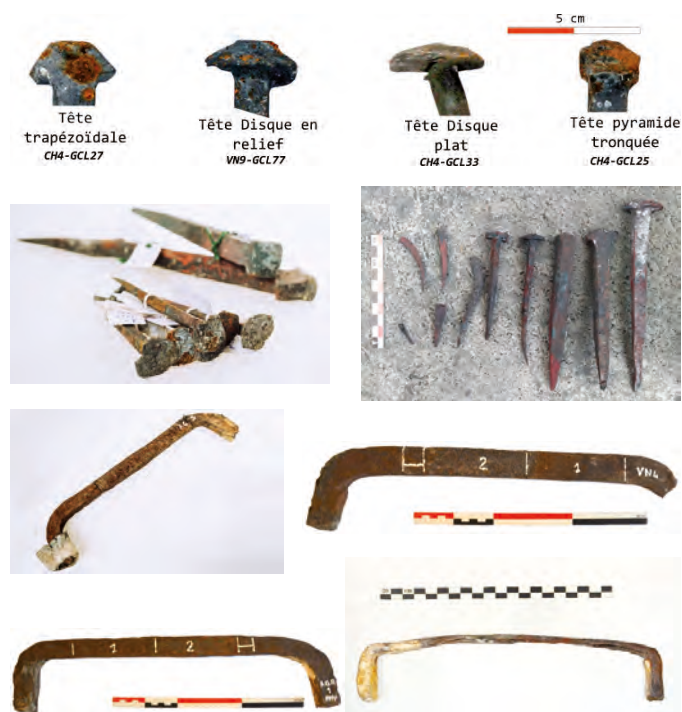
Figure 11

Variété des objets d'études pour Notre-Dame. Clous provenant de la charpente. Clous provenant du chœur. Agrafe de fer prélevée pour études. Agrafes référencées pour études. Élément d'un faîtage. Élément d'un tirant pour structure de pierre. © Cyril Frésillon/CNRS Images.

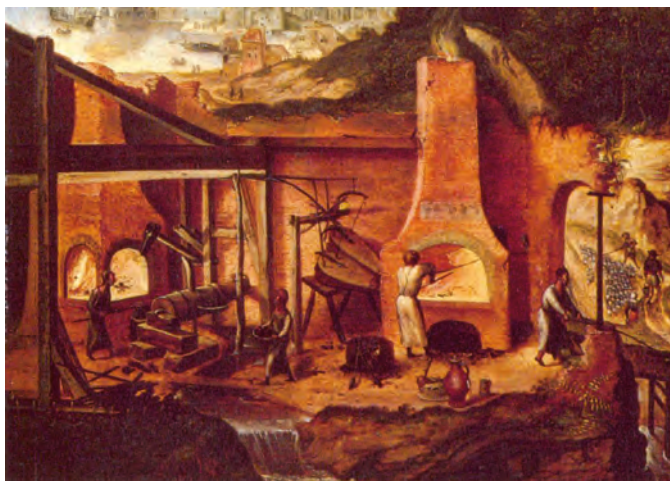
Figure 14

Affinage de la fonte par décarburation (vue d'un tableau d'Henri Blès, vers 1525-1550).

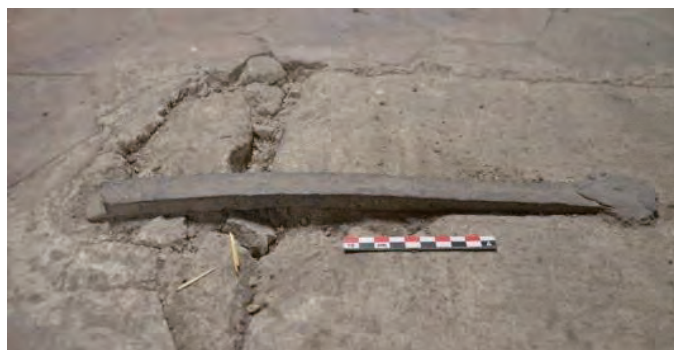
Figure 15

Agrafe brisée de la tribune du chœur prélevée pour analyses métallographique (vue avant prélèvement).

Notre-Dame est la détermination de leur structure par des analyses métallographiques<sup>22</sup>. La **figure 15** montre une des agrafes de la tribune du chœur ; **figure 16**, nous en voyons la micrographie. Elle est polie pour permettre une vision en microscopie optique<sup>23</sup>.

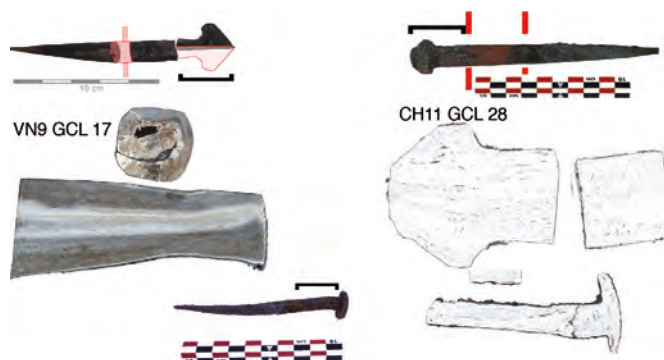
Figure 17

Analyse métallographique d'un clou de la charpente de Notre-Dame.

Les agrafes ont des formes semblables à des barres de fer, simplement allongées et repliées. Certaines microstructures<sup>28</sup> traduisent des refroidissements rapides, probablement à l'air, à l'extérieur du fourneau. D'autres structures ne sont pas à l'équilibre, ce qui est très classique dans les fers anciens comme les fers de cathédrales. Notre-Dame est typique de bien d'autres monuments étudiés auparavant. Quelques pièces comme le clou de charpente de la **figure 17** montrent des structures beaucoup plus carburées ; la mise en forme de certains de ces clous était faite en roulant une feuille de fer sur elle-même.

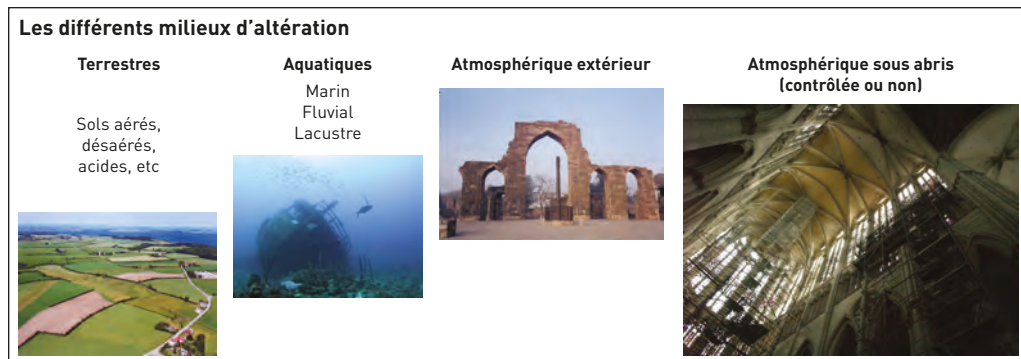
Figure 20

Les types de milieux à appréhender pour comprendre les processus d'altération.
