Conservation-restauration de peintures polluées par dépôt d'aérosols de plomb

1 **Élaboration du protocole de nettoyage des peintures polluées par dépôt d'aérosols de plomb**

2 Mise en place du protocole

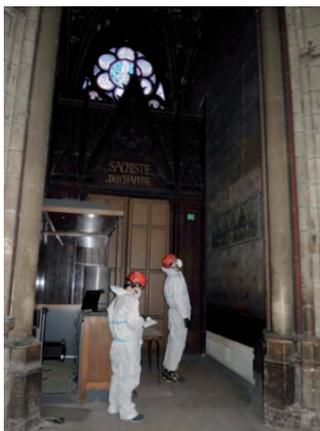
Figure 1

Photographie du passage de la sacristie.

Pour mettre au point le protocole d'élimination du plomb exogène, nous avons réalisé des essais dans le passage de la sacristie qui se trouve au niveau du déambulatoire de la cathédrale (*figures 1 et 2*), situé non loin des zones d'effondrement de la structure de la voûte. Ces zones ont constitué un point d'entrée de la pollution par aérosols à l'intérieur de la cathédrale. Les décorations peintes des chapelles qui entourent le déambulatoire ont été exécutées à l'huile sur une préparation du mur adéquate. Elles ont été réalisées entre 1848 et 1868

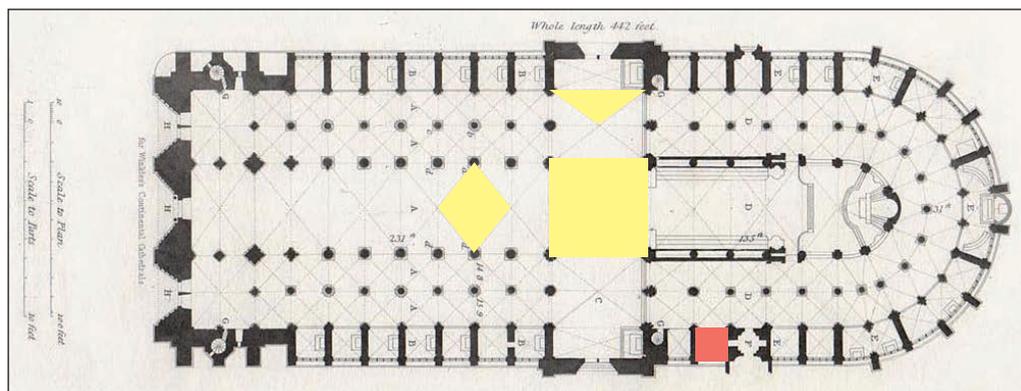
Figure 2

Plan de la cathédrale Notre-Dame de Paris avec en jaune les zones d'effondrement des voûtes et en rouge le passage de la sacristie.

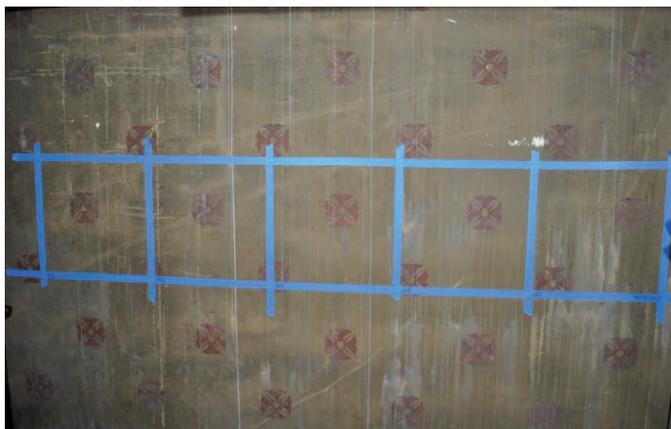
Figure 5

Décor du passage de la sacristie de Notre-Dame avant la réalisation des tests de dépollution.

contact direct avec les surfaces polluées. Sur ces deux registres, nous avons délimité des carrés de 40 cm x 40 cm (figure 5), pour pouvoir faire les tests sur des surfaces assez importantes et qui en même temps, permettait des évaluations de l'efficacité

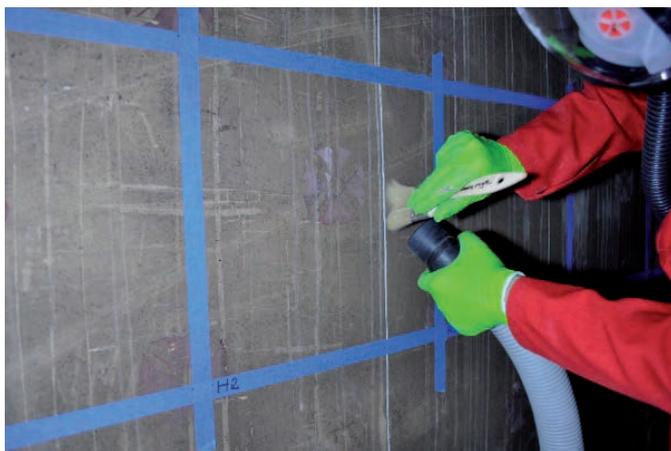
Figure 6

d'élimination du plomb exogène selon diverses méthodes. Dans ces zones du registre haut et du registre bas, nous avons gardé un carré témoin ; les carrés restants ont été nettoyés préalablement par aspiration THE avec brossage (figure 6).

Brossage et aspiration d'un des carrés tests.

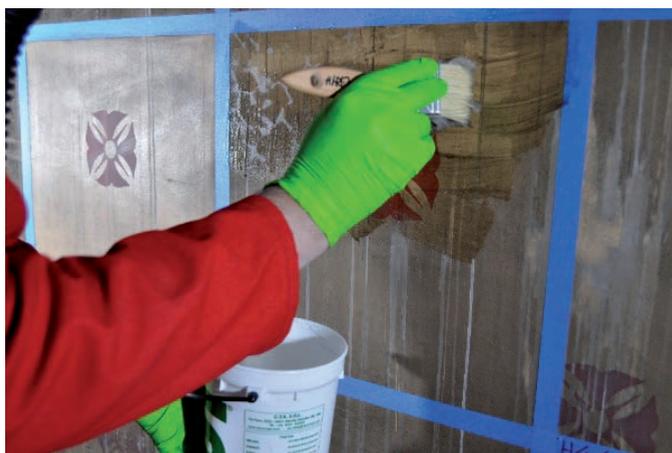
Figure 7

Application de gel de nettoyage sur un des carrés tests.

Par la suite, nous avons gardé un carré nettoyé par cette méthode et traité un autre par un essuyage avec un papier absorbant humidifié. Deux carrés restants ont été réservés à l'application de gels de nettoyage (*figure 7*). L'un d'eux a été utilisé pour l'application en un seul passage et l'autre a été réservé au nettoyage par plusieurs passages, dont le nombre restait à définir après un premier essai. Les essais ont eu lieu les 17 et 18 septembre 2019. Une remarque sur la composition du gel de nettoyage : les produits sont fabriqués sur le chantier à partir d'un solvant (l'eau dans notre cas), d'un produit gélifiant, qui pour nous est un copolymère d'acide acrylique et d'acrylate (*figure 8*). Ce produit en solution présente également des propriétés tensioactives et légèrement complexantes. Les solutions de ce type de copolymère sont

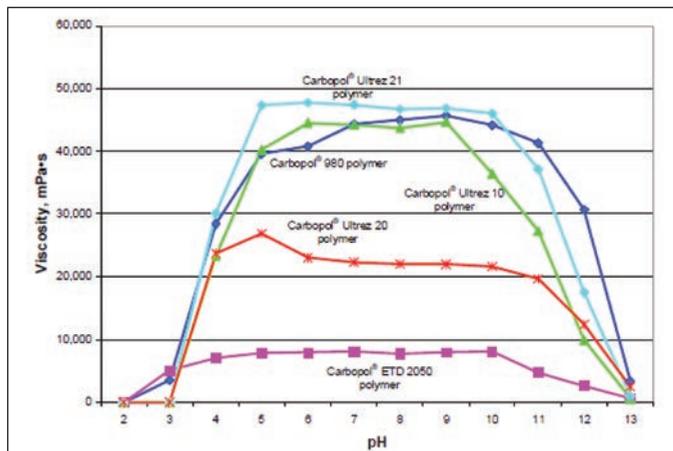
Figure 9

acides (pH d'environ 3) et ne présentent pas une viscosité élevée. Pour obtenir un gel, il est nécessaire de ramener le pH de la solution vers des valeurs plus importantes. Le diagramme (*figure 9*) montre la formation des gels pour différents produits gélifiants à base d'acrylates. Le domaine de leur gélification, caractérisée par augmentation de viscosité, se situe globalement entre pH 4 et pH 11. Pour y arriver, nous avons utilisé la solution du citrate d'ammonium tribasique (*figure 10*) qui a permis de tamponner la solution de ce copolymère autour de pH 7 et d'obtenir un gel. En même temps, il a donné la possibilité de la séquestration des différents cations métalliques, notamment du plomb, avec l'ion citrate.

Viscosité des différents gels formés par quelques acrylates en fonction du pH.

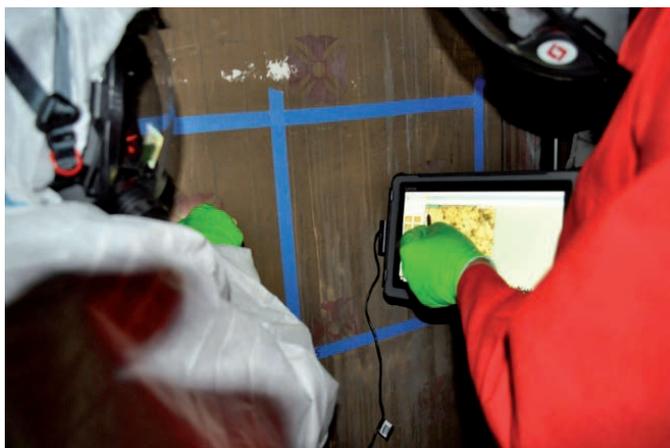
Figure 11

et physico-chimiques sélectionnées. Nous nous sommes tout d'abord appuyés sur l'observation comparative des surfaces non nettoyées puis nettoyées par microscopie de terrain (*figure 11*).

Microscopie digitale de terrain.

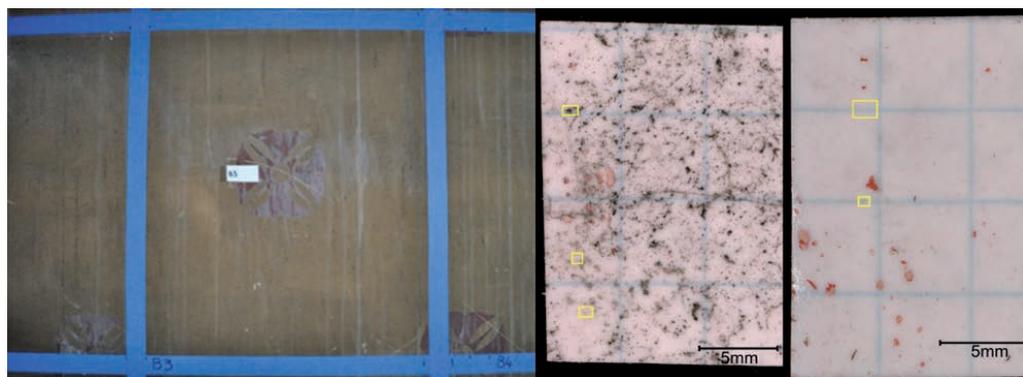
Figure 12

La méthode des tests au scotch (*figure 12*), généralement employés pour les contrôles de cohésion des différents matériaux, a été utilisée ici

simplement pour prélever superficiellement la salissure et la pollution au plomb. Nous avons aussi eu recours à l'évaluation de la quantité de pollution au plomb par la méthode de spectroscopie de fluorescence X (*figure 13*) et le test lingette. Ce dernier est un essai normé, qui permet d'évaluer la quantité de plomb surfacique acido-soluble.

Tests au scotch. À gauche, un prélèvement avec la bandelette de scotch ; à droite, observation au microscope de la surface de scotch, appliquée sur les carrés avant application du gel et après application du gel.

En réalité, la salissure présente à la surface de la peinture est très complexe et contient du plomb avec d'autres dépôts. Après le nettoyage par l'aspiration, la surface devient plus lisse. Il est possible d'observer encore quelques restes de petits amas de salissure non nettoyés, mais la situation est améliorée d'une manière importante. L'utilisation du papier absorbant humidifié donne l'impression d'étaler un peu les restes de salissures qui n'ont pas été aspirés. En revanche, les deux cas d'applications de gel, en un et deux passages, rendent la surface de peinture très nette. Les observations sur les tests faits avec du scotch (*figure 12*) après le nettoyage montrent dans la partie basse de la figure à gauche, la présence de particules colorées. Toutefois, il ne s'agit pas de salissures. Elles ont été identifiées comme des micro-fragments de la peinture originale qui ont été malheureusement décollés par le scotch.

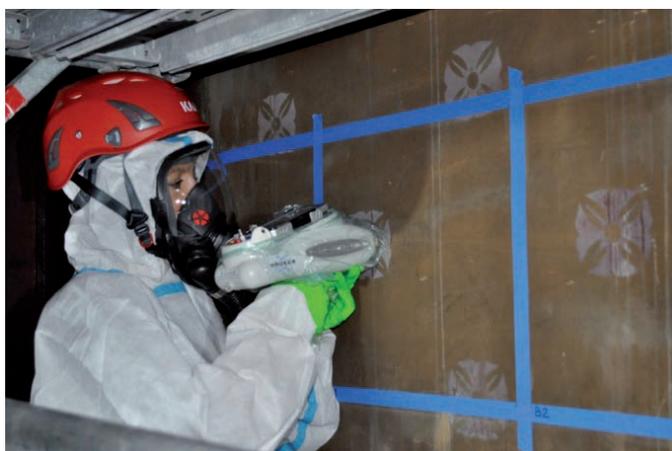
Figure 13

Analyse par la spectroscopie de fluorescence X.

L'efficacité d'élimination du plomb a été évaluée par la spectroscopie de fluorescence X, mais le fait que la peinture contient des pigments au plomb ne permet pas de noter de différences claires entre les résultats avant et après nettoyage. Les variabilités observées pour les différentes mesures correspondent probablement à la marge d'erreur de la méthode. En revanche, l'évaluation de la teneur en plomb superficiel par le test lingette, correspondant à une norme française, permet de prélever le plomb de la

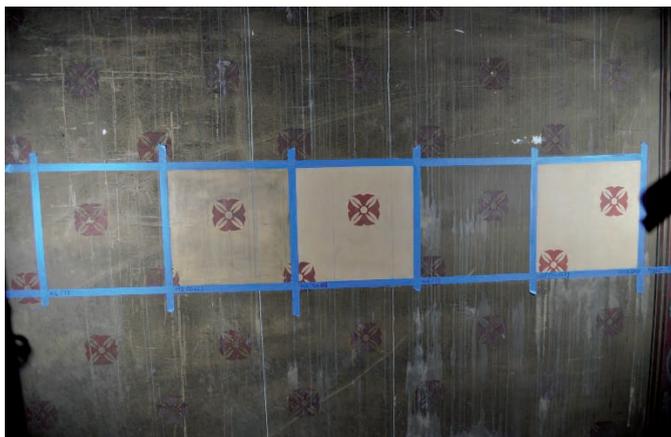
Figure 14

Les scotchs avec les prélèvements superficiels de salissure ont été amenés au laboratoire et observés en microscopie optique et au MEB (microscopie optique à balayage). Après la série d'essais, nous avons pu comparer les résultats obtenus (figure 14). À gauche, nous avons le carré témoin et le carré dépoussiéré se trouve en quatrième position. Le papier absorbant humidifié (appelé ici lingette humide) a

été testé sur le carré en position 2, puis le gel a été appliqué sur les carrés 3 et 5. Ces essais montrent qu'après le dépoussiérage, on élimine surtout une partie qui semble être un peu duveteuse, bien visible sur le prélèvement du carré témoin, mais on ne change pas l'état de nettoyage de la peinture – elle reste toujours très sombre. Avec un papier absorbant humidifié, on arrive déjà à nettoyer un peu plus la surface

Résultats macroscopiques obtenus après les différents tests. Dans l'ordre : le témoin, le résultat après passage à la lingette humide, le résultat après l'application d'une couche de gel, le résultat après dépoussiérage et le résultat après deux passages de gel.

et peut-être aussi à éliminer le plomb. Mais un résultat beaucoup plus évident est obtenu avec le gel. Même une seule application améliore grandement l'état de lisibilité de la peinture. Finalement, nous avons considéré l'application du gel en deux fois comme suffisante pour nettoyer ces surfaces, car elle améliore

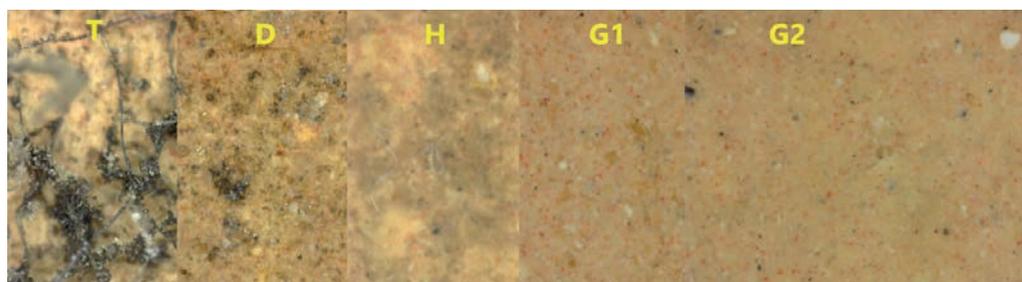
Figure 15

encore l'état de nettoyage de la peinture, mais relativement peu par rapport à une seule application. L'observation des surfaces des carrés tests au microscope (figure 15) permet des comparaisons plus détaillées (par exemple : elles montrent la présence de fibres textiles dans la couche de salissures).

Résultats observés au microscope de terrain. T : témoin ; D : après dépoussiérage ; H : après nettoyage à la lingette humide ; G1 : après un passage de gel et G2 : après deux passages de gel.

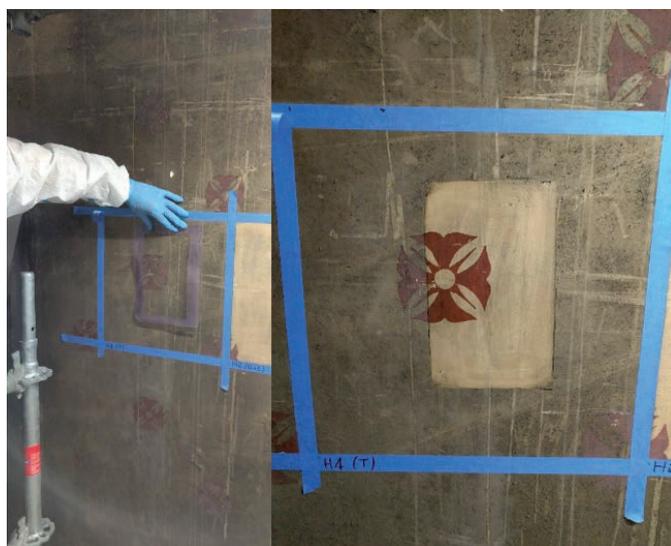
Figure 16

Réalisation du test lingette.

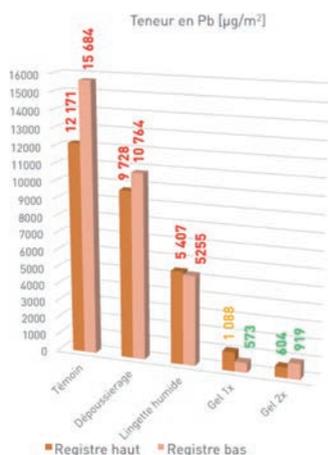
Figure 17

surface puis, après solubilisation dans un acide, de l'analyser par spectroscopie d'émission atomique. Par cette méthode, nous avons pu démontrer que nous sommes arrivés à diminuer la quantité de plomb présent sur la peinture (*figures 16 et 17*). Pour le carré témoin, les valeurs de plomb acido-soluble d'ordre de 12 à 16 mg/m² sont très éloignées du 1 mg/m² fatidique. Le dépoussiérage diminue cette pollution d'un tiers. La lingette, ou plutôt le papier absorbant humidifié appliqué après le dépoussiérage, la diminue encore mais nous restons loin de cette limite. Ce qui permet d'éliminer la pollution de manière vraiment efficace, c'est l'application de gel en une ou deux fois, faisant tomber la quantité de plomb exogène à des valeurs inférieures à la limite. Une petite anomalie de valeurs observée sur le registre bas, avec augmentation de

Évaluation de teneur en Pb superficiel acido-soluble (« test lingette »).

teneur en plomb après deux applications par rapport à une seule, suggère que la répétition d'application du gel remobilise peut-être le plomb de la couche de peinture. On atteindrait alors la limite d'élimination de la pollution.

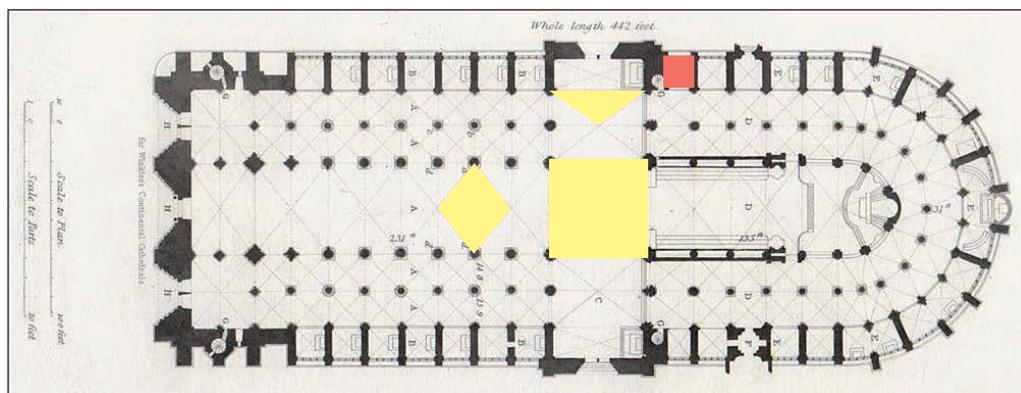
Figure 18

Pour la mise en œuvre du protocole de nettoyage de la pollution au plomb, nous avons travaillé dans la chapelle Saint-Ferdinand, située à l'opposé de la chapelle où les tests ont été faits et qui est toute proche des zones d'effondrement (figure 18).

Plan de la cathédrale Notre-Dame de Paris avec en jaune les zones d'effondrement et en rouge la chapelle Saint-Ferdinand.

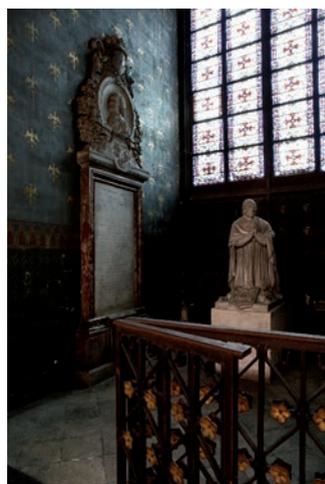
Figure 19

Photo de la chapelle Saint-Ferdinand sans échafaudage avant restauration.

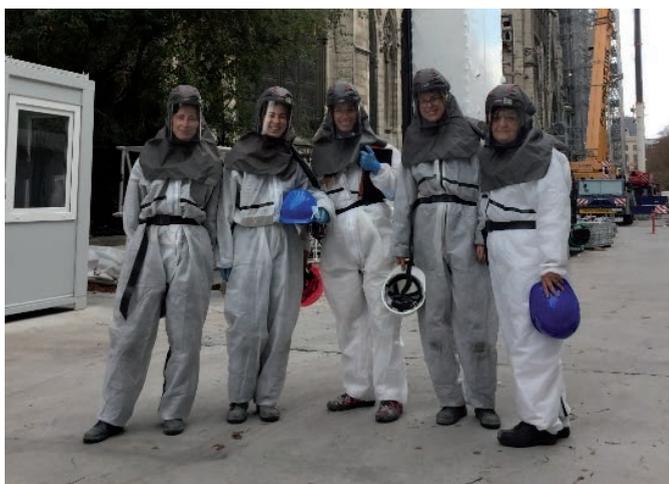
montre la chapelle Saint-Ferdinand sans échafaudage avant restauration ; la figure 20 une partie de l'équipe portant l'équipement de protection individuelle obligatoire.

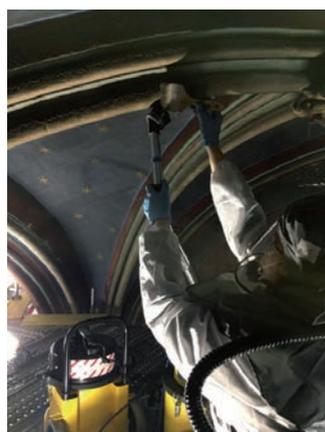
Figure 21

Photo de la voûte de la chapelle Saint-Ferdinand.

Dans un premier temps, la poussière est éliminée à l'aide d'un pinceau doux (un spalter), puis aspirée avec un aspirateur très haute efficacité (THE), équipé d'un filtre adapté à la poussière de plomb. Nous reprenons le protocole exposé plus haut pour éliminer les particules de plomb, également efficace pour nettoyer la couche picturale. L'objectif

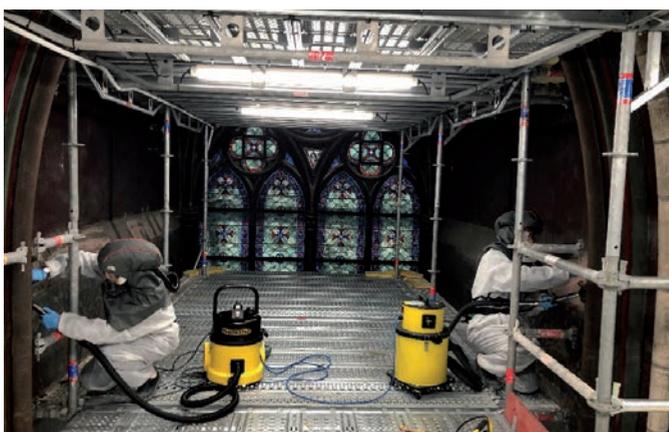
Figure 22

Photo de l'étage inférieur de la chapelle Saint-Ferdinand.

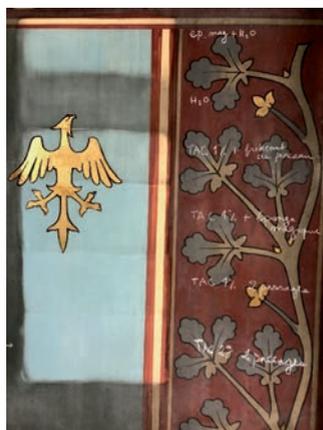
Figure 23

avoir employé différents pourcentages de gel (**figure 23**), nous retenons le gel à 2 % de citrate d'ammonium.

Résultats des tests réalisés.

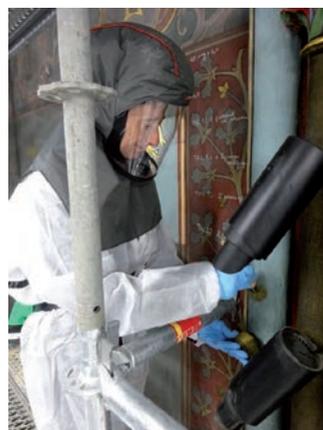
Figure 25

Membre de l'équipe nettoyant un mur de la chapelle.

en fonction des niveaux : pour la partie basse, la plus encrassée parce qu'à portée de mains, au moins quatre passages ont été nécessaires alors que deux ont suffi pour les autres niveaux. Les **figures 24** et **25** montrent les équipes préparant le mélange constituant le gel, ce dernier étant préparé par quantités d'environ 5 litres.

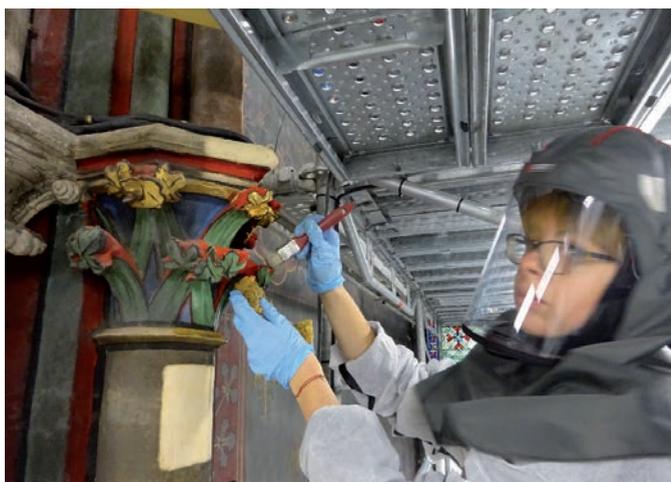
Figure 26

Même processus de nettoyage sur le chapiteau et les murs.

résultat obtenu. Le petit carré clair montre que l'on est passé d'un gris très foncé à un blanc cassé assez joli.

Les opérations de base sont les suivantes : passage du gel avec un pinceau, brosse de la surface avec une brosse dure, protection de la couche picturale inférieure au moyen d'une éponge. Ces opérations sont répétées trois ou quatre fois que l'on soit sur les chapiteaux ou sur les murs. La **figure 26** montre le

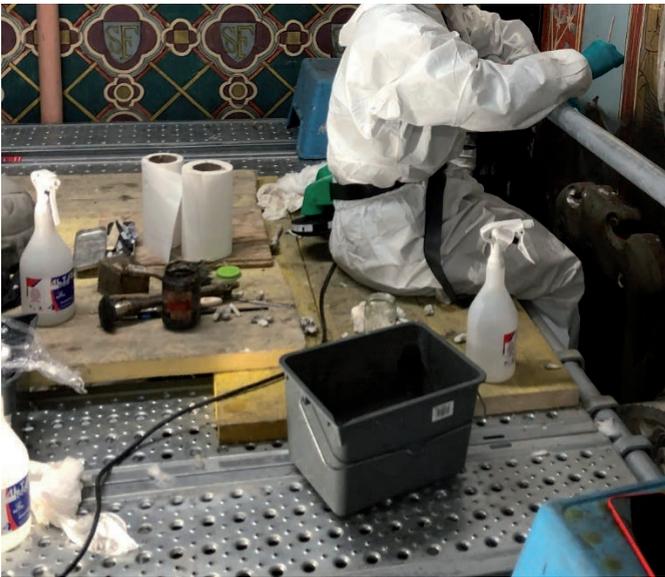
Figure 27

Différents outils utilisés lors de la phase de nettoyage.

La **figure 27** montre les différents outils utilisés : le papier absorbant, les pinceaux et pour le rinçage, les pulvérisateurs et l'éponge.

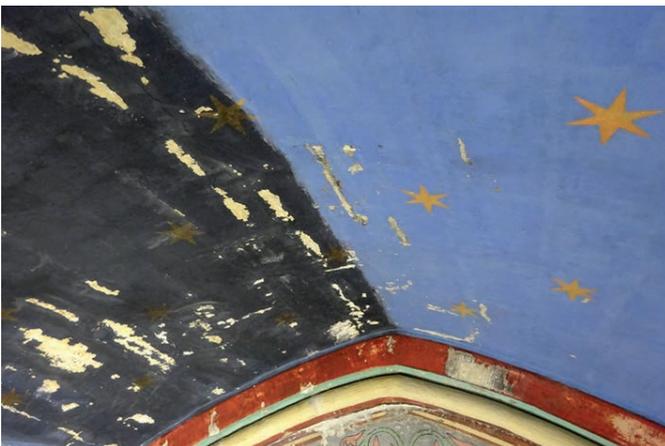
Figure 28

différence chromatique est frappante : le décor de Viollet-le-Duc est d'une qualité extraordinaire, avec des liants et des pigments de qualité exceptionnelle. La **figure 29** montre l'étoile réalisée à la feuille d'or.

Voûte de la chapelle en cours de nettoyage.

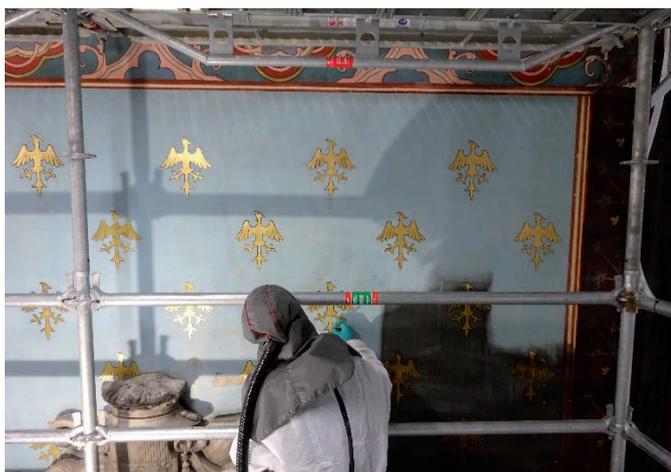
Figure 30

deuxième registre (*figure 30*). La gamme colorée est beaucoup plus lumineuse et nous nous sommes contentés d'un simple nettoyage. Sauf altération par des dégâts des eaux ou des infiltrations d'eau, nous découvrons une peinture en très bon état de conservation qui ne réclame aucune intervention. Les motifs sont réalisés à la feuille d'or avec un filet noir qui souligne les aigles. Il s'agit là d'un travail d'une très grande qualité !

Nettoyage du deuxième niveau de registre de la chapelle.

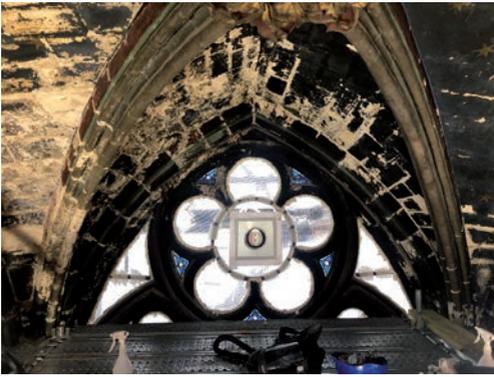
Figure 31

Photo de la voûte de la chapelle avant restauration.

Les *figures 31* et *32* sont des photos prises au niveau de la voûte – avant et après notre intervention. Pour passer d'un état à l'autre, nous avons d'abord dépoussiéré. A également eu lieu la dépose des vitraux restaurés en atelier et le re-fixage de la couche picturale, la consolidation de la couche picturale et des enduits. Une fois la couche picturale sécurisée, nous

avons pu dépoussiérer la surface avec un aspirateur THE. Puis, nous avons nettoyé et repris les enduits pour faire la réintégration colorée. Dans ce cas précis, les vitraux ont été reposés d'abord et ce n'est qu'après que nous avons recoloré les joints pour arriver à un ensemble chromatique cohérent et homogène.

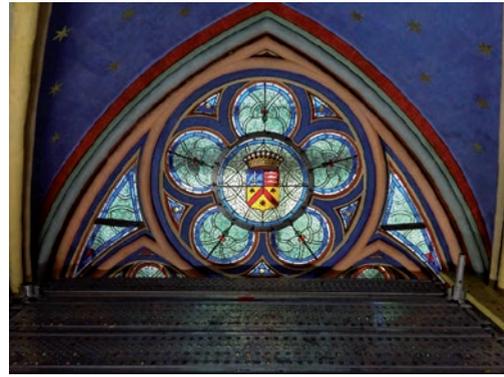
Figure 32

Photo de la voûte après restauration.

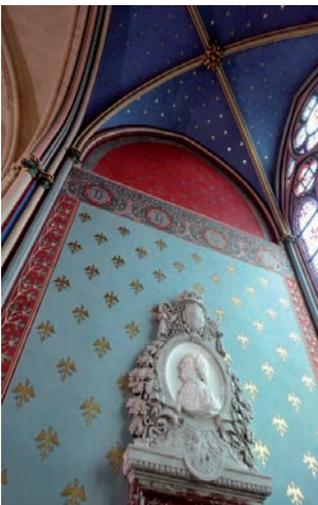
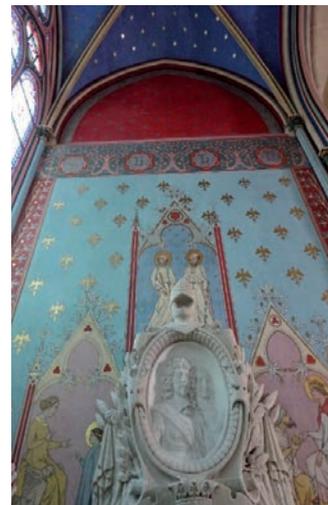
Figure 33

ment de la pierre. Nous avons un ensemble qui possède une gamme colorée exceptionnelle puisque le rouge et le bleu des vitraux font écho aux couleurs des registres supérieurs tandis que la couleur de la pierre nettoyée que l'on voit **figure 33** (image au centre ; les voûtes), se retrouve sur les colonnes et les arcs de la voûte. On assiste donc à un véritable jeu d'intérieur et d'extérieur.

Photos de la chapelle Saint-Ferdinand après restauration et retrait des échafaudages.

La restauration de cette chapelle a duré six mois. Elle a été effectuée par un groupement de neuf restaurateurs avec en moyenne quatre intervenants par jour ; ceci correspond à l'équivalent de quatre-vingts jours de travail pour une personne. La *figure 33* montre la chapelle Saint-Ferdinand après restauration et retrait des échafaudages.

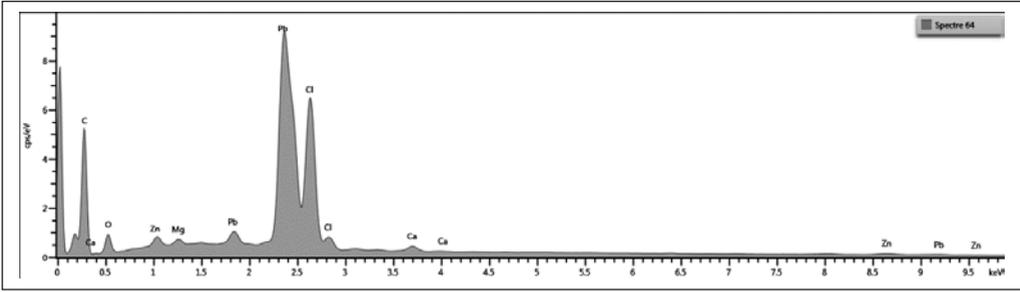
Annexe I

Mise en évidence de la pollution superficielle au plomb post-incendie dans la cathédrale avec la sonde EDX.
