# Notre-Dame de Paris : matériaux et reconstruction

*Architectes en chef des Monuments Historiques.*

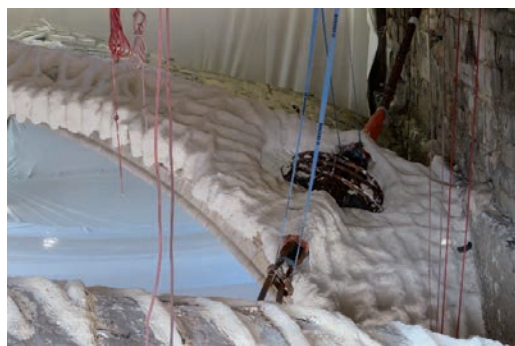
Figure 4

La phase de sécurisation de la cathédrale a duré près de deux ans pendant lesquels on a procédé à un déblaiement<sup>4</sup>, une aspiration des voûtes en extrados pour ensuite sécuriser les franges des parties effondrées (**figure 4**). Ces dernières ont été consolidées avec du plâtre fibré et de la filasse

Consolidation des franges lacunaires par le dessus.

pour encapsuler les voussoirs (pierres qui constituent les voutains) qui menaçaient de tomber, et pour permettre ensuite une intervention

sécurisée par le dessous pour le montage des échafaudages intérieurs et des cintres en bois que l'on peut voir sur la **figure 5**.

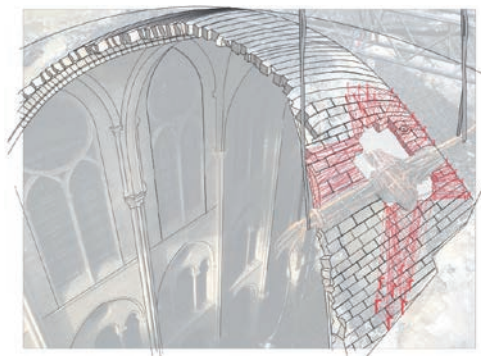
Figure 5

Croisée du transept vue de l'intérieur de la cathédrale pendant la consolidation.

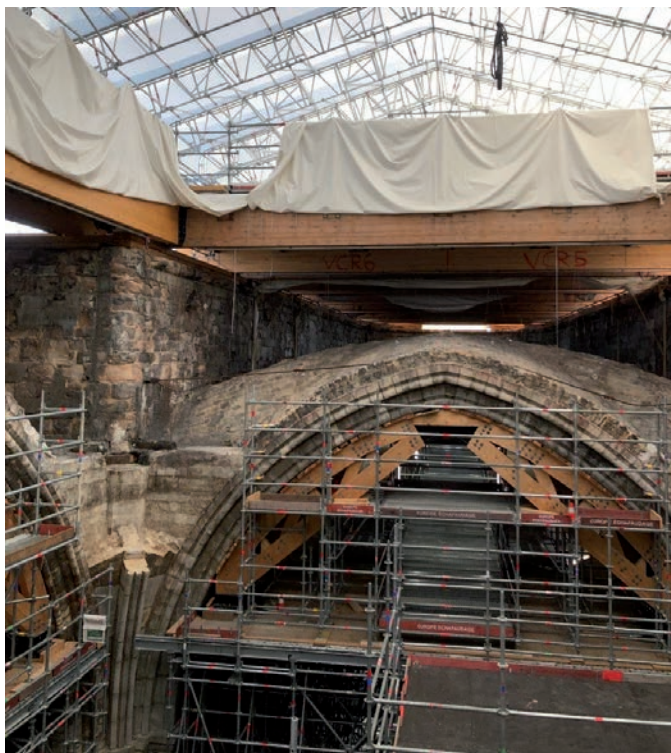
Figure 6

Certains désordres étaient antérieurs à l'incendie mais ils concernaient surtout les ouvrages extérieurs. Concernant l'intérieur (figure 6), les désordres principaux constatés étaient des affaissements

ponctuels des voûtains, des fissures, des déplacements<sup>5</sup> ou délaminations et des dégradations physico-chimiques de la pierre, identifiables par des changements de couleur corrélés à leur exposition aux températures de l'incendie, phénomènes concernant à la fois les murs bahuts et les voûtes. Certaines couleurs correspondent à des températures d'exposition de l'incendie qui étaient de l'ordre de 1 000 °C, ce qui a été confirmé par l'analyse des charbons de bois incendiés (par spectrométrie Raman, *figure 7*)<sup>6</sup>.

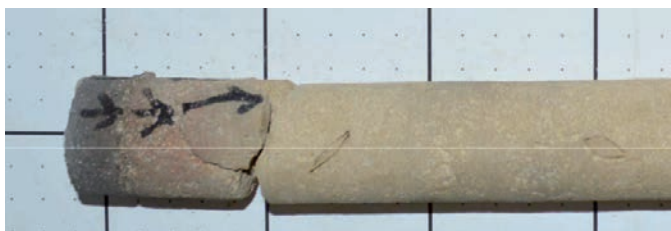
Figure 12

Des carottages ont été effectués afin d'identifier les caractéristiques de la fissuration (orientation, profondeur, etc.) mais aussi afin d'analyser l'évolution des propriétés physiques (résistance, porosité, etc.) des pierres en œuvre. Ces études ont été réalisées par les laboratoires LRMH (Laboratoire de Recherche des Monuments Historiques)

et BPE. Ils ont nourri le projet de restauration de la maîtrise d'œuvre, notamment les hypothèses de résistance des murs aux contraintes des charges transmises par la toiture (*figure 12*).

Après carottage, analyse pétro-physiques des maçonneries.

Ces carottages réalisés sur des zones représentatives des murs bahuts ont permis de conclure au maintien en place des maçonneries dégradées, seules certaines pierres ayant un rôle structurel spécifique étant remplacées (supports des pièces de charpente). Ils ont aussi permis d'identifier la nature des pierres en œuvre pour trouver les pierres de substitution. La *figure 13*, montre les transformations de faciès des pierres en œuvre en fonction de la température de l'incendie.

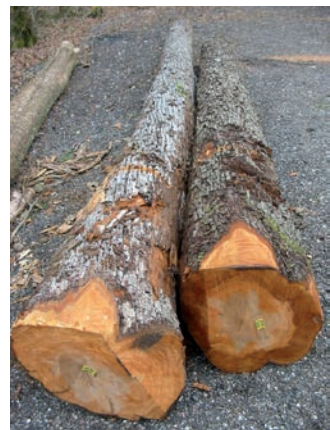
Figure 26

Ce défaut est inhérent au matériau même. Il s'agit d'un comportement du bois qui se déforme lors de son développement : il est donc possible de déceler ce défaut lorsque l'arbre est sur pied mais aussi au moment du choix de l'arbre. Sur la **figure 26**, la grume est torse, le défaut est présent avant même que la pièce n'ait été taillée et mise en œuvre. Le choix de la matière première est donc indissociable du projet de conception de la restauration.

La grume de bois.

Pour ces trois catégories, tout en s'appuyant sur la norme qui caractérise le matériau chêne et aidés de spécialistes, nous avons pu déterminer les défauts à éviter dès la sélection des bois sur pieds ou une fois abattus. Ont ainsi été pros crits les arbres vissés, pour les raisons que nous avons énoncées avant, les cœurs étoilés comme sur la (**figure 30**), les nœuds morts ou pourris, les fentes. Ont été acceptés, dans certaines conditions, les nœuds sains dans une limite de diamètre et de quantité.
