La conservation- restauration et la recherche sur les vitraux de la cathédrale Notre-Dame de Paris

Claudine Loisel et Barbara Trichereau

1 Introduction : état des vitraux après l'incendie du 15 avril 2019

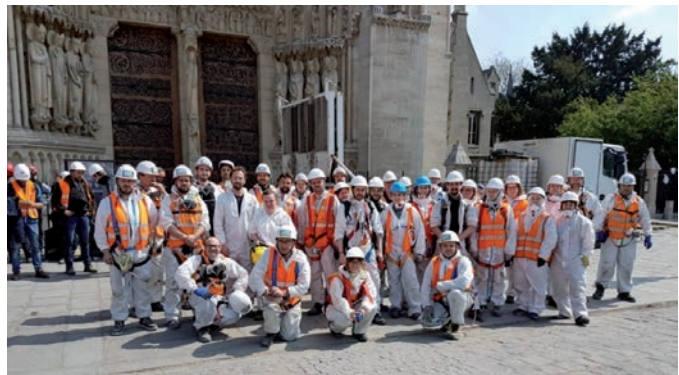
Figure 4

Les équipes de différents ateliers ont déposé les baies hautes pour faciliter les travaux.

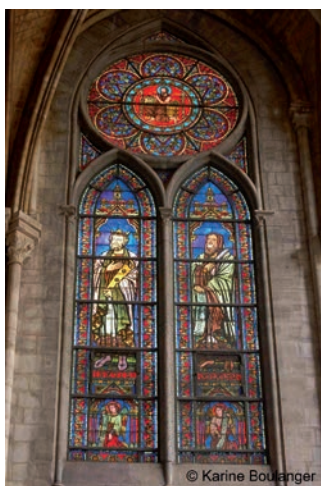
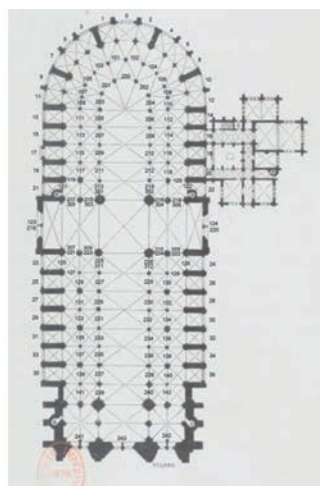
Figure 5

Avant de commencer les travaux, un gros travail de numérotation et de documentation est réalisé.

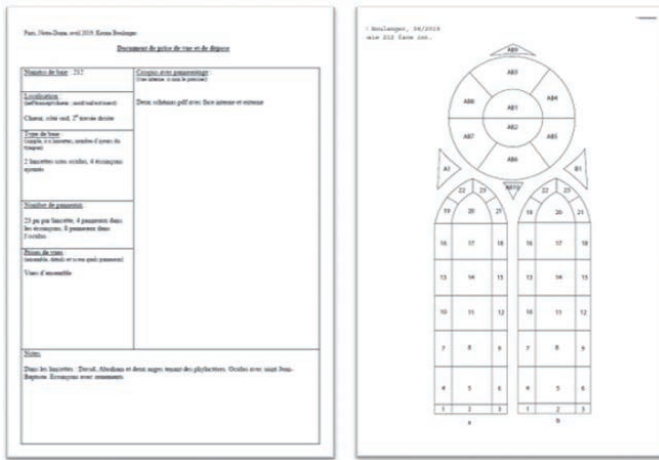
Figure 6

Les panneaux sont soigneusement numérotés et fichés pour faciliter les travaux et éviter de les mélanger.

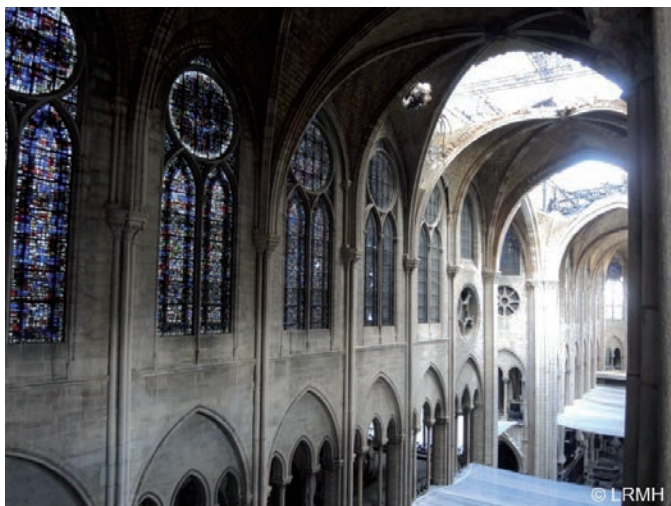
Figure 8

nef avec les vitraux de Jacques Le Chevallier (figure 8).

Vitraux de Jacques Le Chevallier, situés du côté nord de la nef.

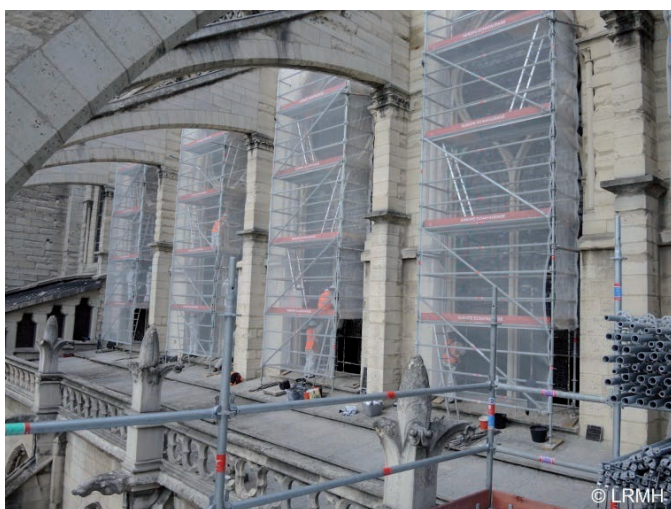
Figure 9

Les échafaudages nécessaires à la dépose des vitraux ont été construits très rapidement pour permettre un travail en toute sécurité.

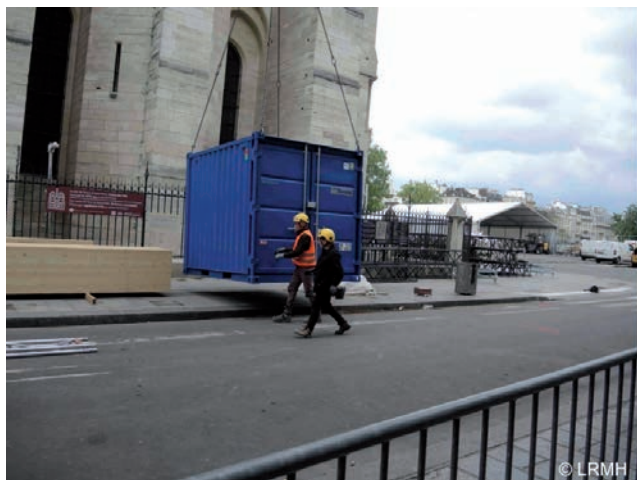
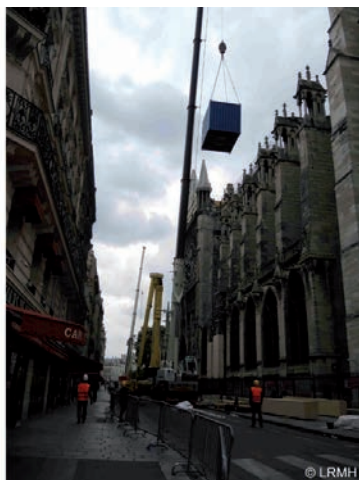
Figure 10

Les panneaux situés des deux côtés de la nef ont été descendus à l'aide d'un conteneur, solution originale et efficace trouvée pour pallier le manque de monte-charge.

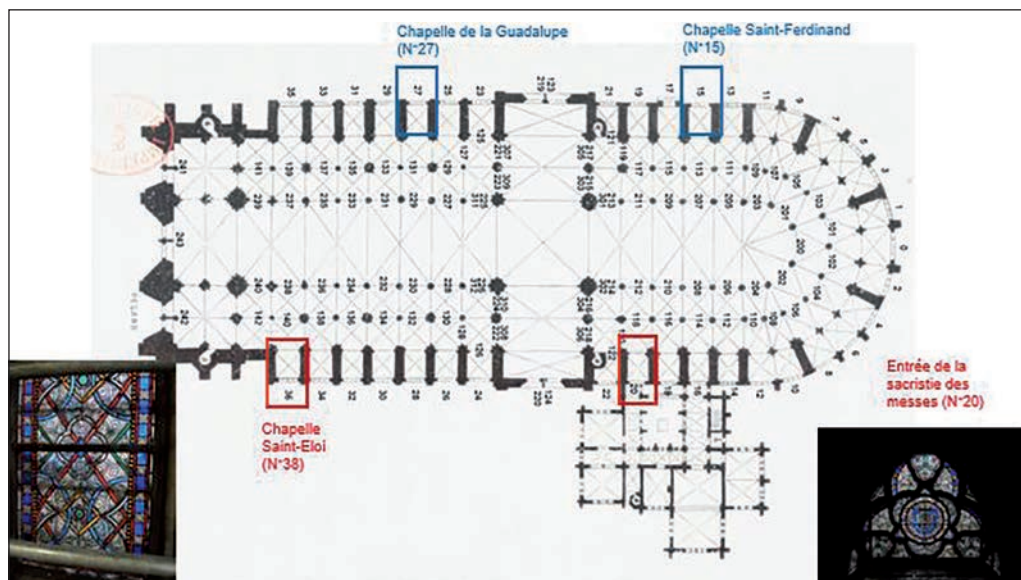
Figure 11

Le laboratoire LRMH a réalisé la mise au point du protocole de décontamination dans deux chapelles figurant en rouge sur la **figure 11** : la chapelle Saint-Éloi et l'entrée de la sacristie des messes. Tous les matériaux étaient concernés – les pôles scientifiques « Vitrail », « Pierre », « Métal », « Bois », « Peinture murale » – puisqu'évidemment, nous avons le même dépôt de surface sur une petite épaisseur. Il a donc été intéressant de croiser nos regards et nos données pour mieux comprendre et caractériser la nature chimique du dépôt. Chacun des pôles devait ensuite optimiser ses méthodes d'élimination tout en préservant les matériaux.

Cette première phase terminée, la phase 2 s'est tout de suite enclenchée sur les chapelles de la Guadalupe et de Saint-Ferdinand en haut de la **figure 11**, côté nord.

Les différents lieux qui ont permis la mise en place du protocole de décontamination et de restauration, et le cahier des charges pour les entreprises.

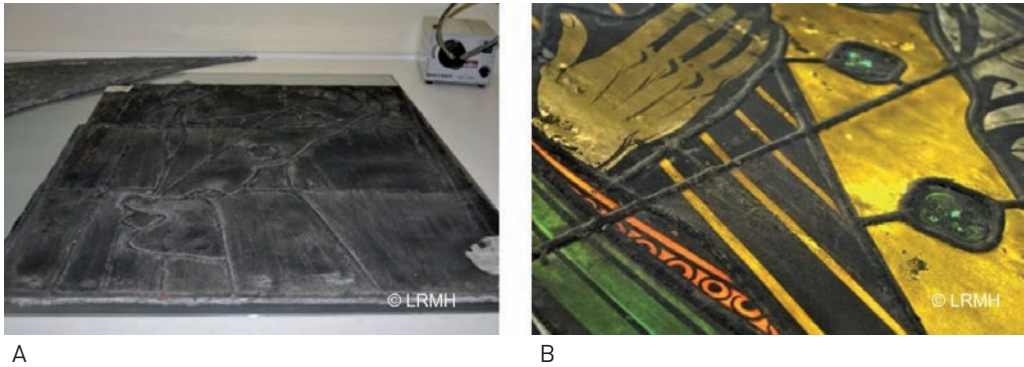
Figure 22

Sans lumière, un vitrail ne ressemble pas à grand-chose comme on peut le constater sur le panneau noir de la **figure 22a** qui correspond à la face interne d'un des panneaux du ^{XIX}^e siècle du Maréchal de Metz.

a) Face interne d'un panneau datant du XIX^e siècle, non éclairé, sans lumière transmise. b) Même vitrail cette fois avec la lumière transmise.
