La restauration des statues en cuivre de la flèche de la cathédrale Notre-Dame de Paris

2 Raison de l'intervention de la société SOCRA

3 Travaux de restauration par la société SOCRA

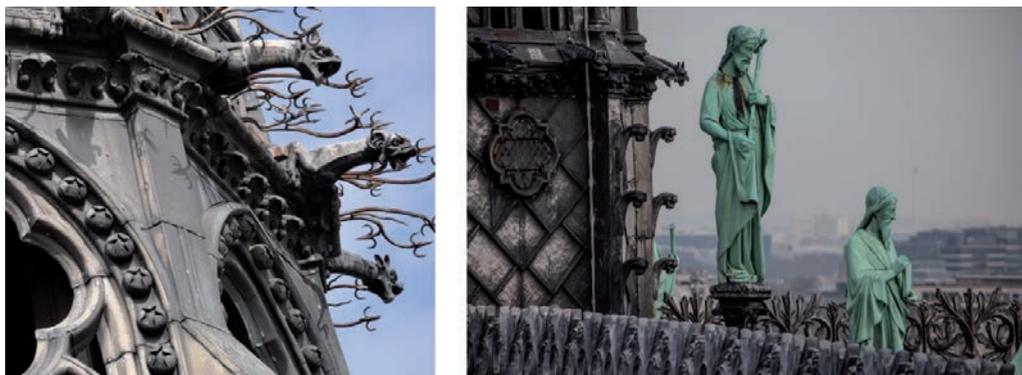
Figure 3

Décors en plomb vus de près (à gauche) et photos de ces mêmes décors au niveau des statues de cuivre (à droite).

Ces derniers, assez importants (**figure 3**), sont faits en plomb coulé ou martelé et fixés à la structure par des armatures métalliques.

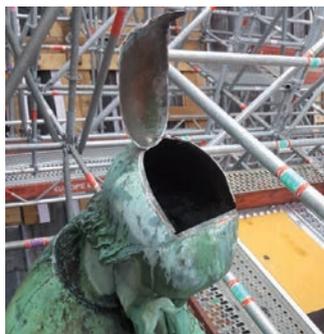
Figure 16

effectivement, en retirant la couronne, le casque de l'Archange, nous avons directement accès à un crochet au niveau de l'armature intérieure prévu, pour déplacer la statue. Nous avons donc en premier lieu retiré cette partie par dessoudage pour constater l'état de l'armature interne (*figure 16*).

Ouverture de l'occiput d'une des statues pour avoir accès à l'armature.

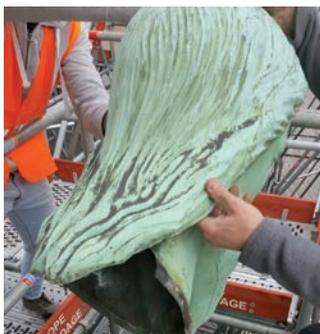
Figure 17

Contrairement à l'Archange du Mont Saint-Michel, et du fait des options choisies par les sculpteurs, les têtes sont parfois penchées de côté empêchant l'armature, qui s'arrête au niveau des épaules, d'arriver jusqu'au visage. Il nous a alors fallu retirer complètement la tête (*figure 17*).

Tête retirée d'une statue de cuivre.

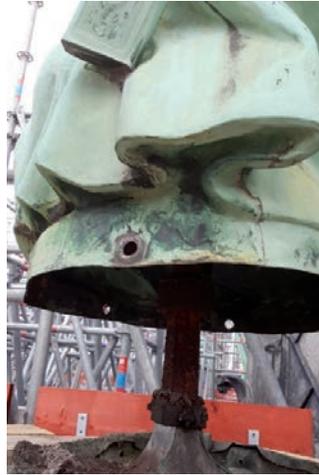
Figure 19

Les statues sont placées sur les éléments en bois munis de sortes de diapasons métalliques. L'ensemble est recouvert de plomb (figures 19 et 20) ; le plomb vient recouvrir le bois et la statue vient s'enfiler sur l'axe fixé à la structure. L'ensemble est simplement boulonné à la base par la remontée du plomb et du cuivre, ce par des boulons en bronze.

Socle de la statue en bois recouvert de plomb et comportant un axe sur lequel s'encastre la statue.

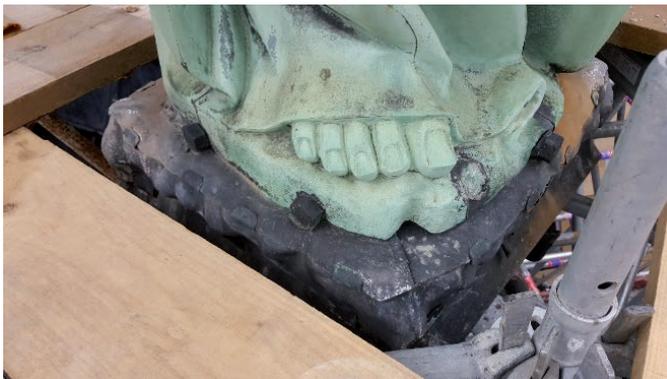
Figure 20

Il a été très facile de déboulonner les socles (figure 20) ; nous avons d'ailleurs eu l'impression qu'ils avaient tout juste été boulonnés la veille ! Nous avons procédé à un levage systématique (figure 21) de toutes les statues.

Vue du dessus du socle.

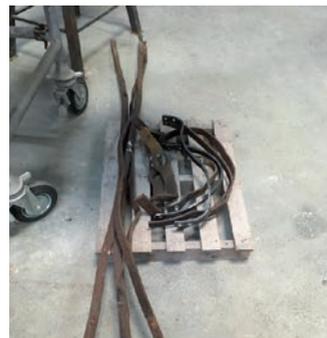
Figure 33

Démontage de l'armature.

Le travail qui vient d'être décrit est effectué avant le démontage de l'armature (**figure 33**). Lorsque toutes les pièces sont repérées puis moulées, tout a été démonté et traité par sablage¹⁰ afin d'ôter toutes les traces de corrosion. Nous avons ensuite entièrement repeint ces éléments avec un complexe de peinture époxy-peinture polyuréthane¹¹ (**figure 34**).

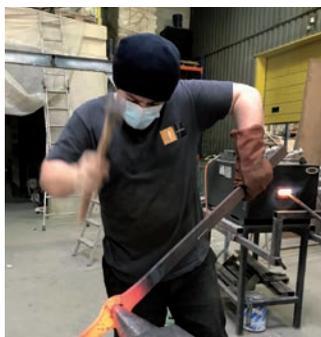
Figure 35

Serrurier réalisant un élément central des statues.

La **figure 35** montre le travail de la forge. On y voit le compagnon serrurier en train de réaliser un élément central d'une des statues tandis que

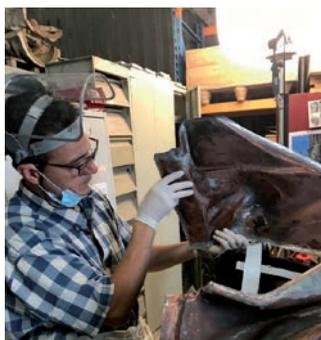
Figure 43

La **figure 43** montre l'éclisse où les peaux de cuivre sont mises en superposition. Pour travailler sur ces statues, il faut parfois les soulever (**figure 44**). En effet, malgré une armature interne, le moindre impact peut provoquer une déformation sur la peau en cuivre.

Photo de l'éclisse où il y a superposition des plaques de cuivre.

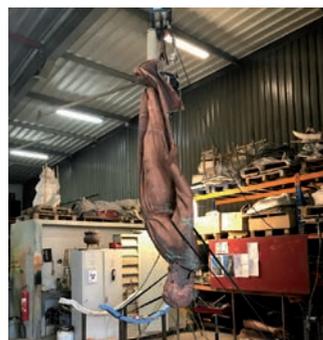
Figure 44

Soulèvement des statues de cuivre pour pouvoir travailler dessus.

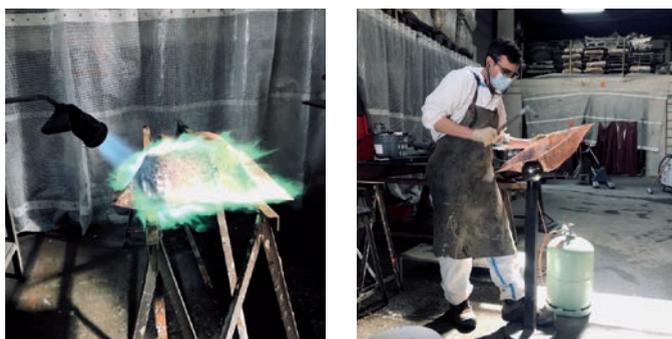
Figure 45

manquantes. Les pathologies à traiter étaient liées à l'embou-tissage de la taule, à la rupture de soudure entre les plaques. En fait, nous n'avons recréé qu'un seul élément, le socle ; plus précisément, la peau de cuivre qui venait recouvrir le socle d'un des évangélistes (**figure 45**). À partir d'une seule feuille de plomb, nous avons remodelé le socle de cette statue. C'est à la base un travail de chauffage du cuivre, de recuit, de martelage sur des formes que l'on a fabriquées. Ce travail systématique – très complexe et qui se fait à l'œil – va permettre d'étirer le cuivre sans provoquer de déchirures, de plis. C'est en fonction de la tonalité que va prendre la feuille de cuivre que le dinandier va savoir s'il peut retravailler le cuivre ou s'il faut attendre. De l'expérience, toujours de l'expérience !

Différentes étapes du travail de la plaque de plomb permettant de recréer le socle manquant d'un des évangélistes.

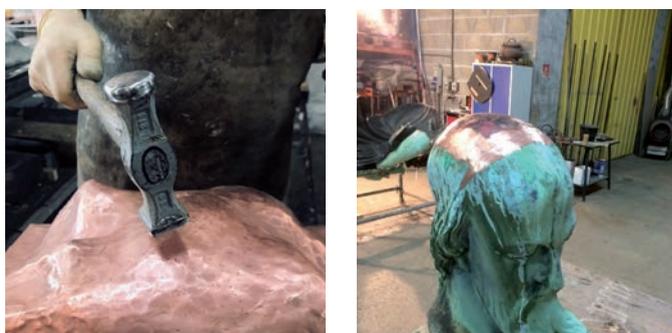
Figure 46

Martelage d'une feuille de cuivre (à gauche) et mise en place d'une plaque martelée dans la tête d'une statue (à droite).

La **figure 46** montre quelques exemples de martelage des feuilles de cuivre. Arrivés à ce stade du travail de restauration de l'armature, de

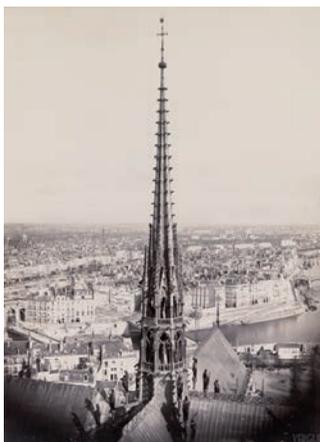
Figure 47

flèche de Notre-Dame. La **figure 47** montre les statues photographiées (noir et blanc) très peu de temps après leur mise en place et l'on distingue bien qu'elles sont très sombres, alors que **figure 48**, prise quarante ans après, elles sont devenues complètement blanches. Avec le LRMH, nous avons travaillé avec Aurélie Azéma sur ces questions de patine et avons pris la décision de restituer à ces statues la patine « naturelle »,

Image des statues très peu de temps après la mise en place.

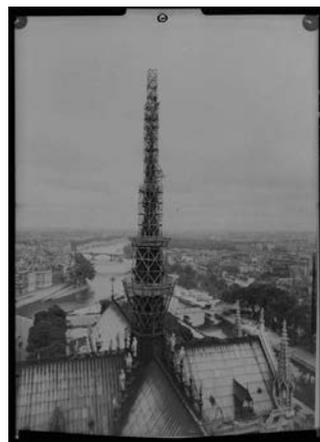
Figure 48

Image des statues de cuivre quarante ans après leur installation.

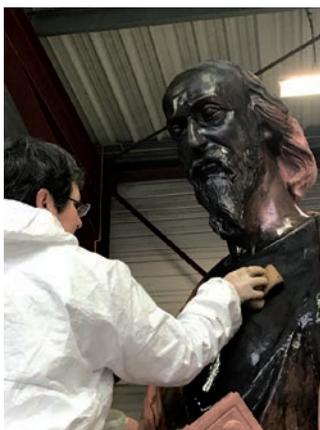
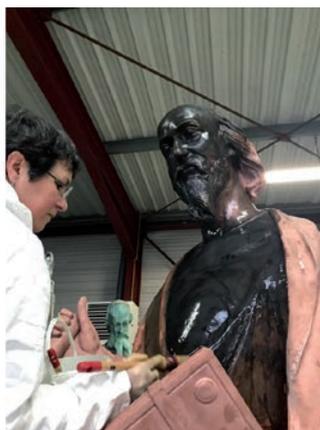
Figure 49

Application de barège sur les statues de cuivre.

(figure 49), avec l'application de différents réactifs, à chaud ou à froid, et dans un premier temps à froid avec le barège, qui est un polysulfure de potassium¹⁶ que l'on applique au pinceau et qui fait tout de

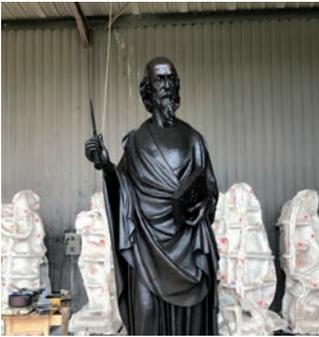
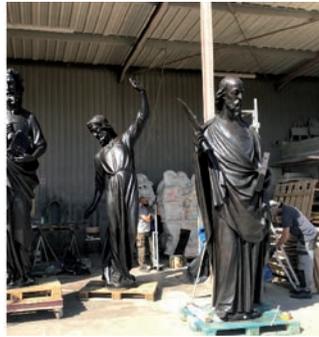
Figure 50

à la température de fusion de la brasure à l'étain-plomb (si vous n'y prenez pas garde, vous démontez la statue !). Et encore une fois, c'est la maîtrise des températures qui a permis d'obtenir ce type de résultats que l'on peut observer non plus uniquement chez SOCRA à Périgueux (figure 50) mais directement à la Cité de l'architecture à Paris (figure 51).

Statues restaurées dans les ateliers de SOCRA à Périgueux.

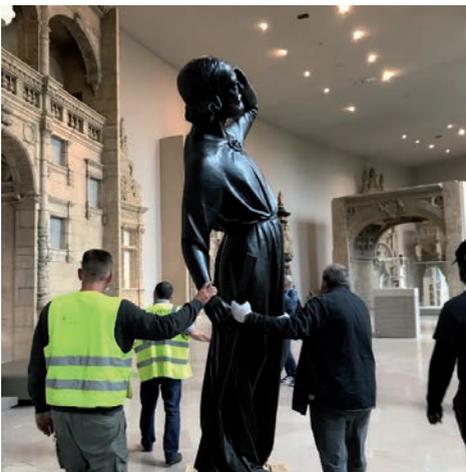
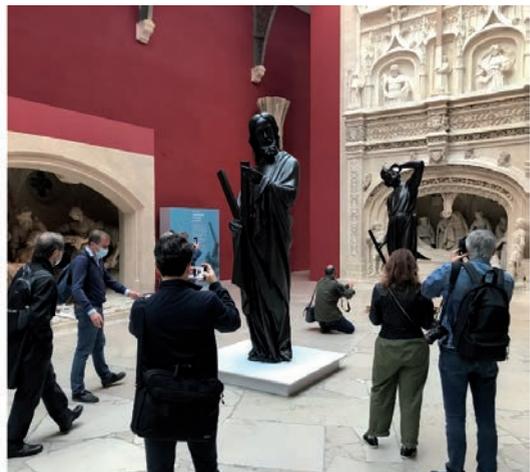
Figure 51

Statues de cuivre restaurées à la Cité de l'architecture de Paris.
