Conservation des maçonneries endommagées par les sels solubles à la suite de l'incendie de Notre-Dame de Paris en 2019

Responsable du pôle scientifique « Pierre » du Laboratoire de Recherche des Monuments Historiques.

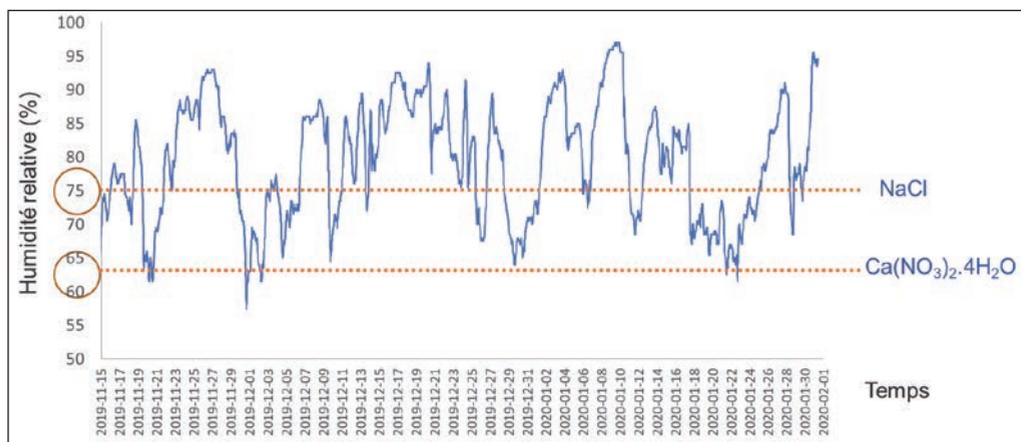
Figure 6

Dans l'exemple analysé **figure 6**, est représentée la variation de l'humidité relative entre le 15 novembre 2019 et le 2 février 2020 dans la chapelle Saint-Éloi située au début de la nef de Notre-Dame (**figure 7**). Pour le chlorure de sodium, il y a eu en un mois et demi, 7 événements potentiels de cristallisation, mais seulement 6 événements pour la nitrocalcite. Ces sels ont eu sur ce site – et dans ce laps de temps – un potentiel destructeur très différent.

Évolution de l'humidité relative de l'air dans la chapelle Saint-Éloi de Notre-Dame entre le 15 novembre 2019 et le 2 février 2020. Les traits en pointillés rouges correspondent respectivement aux humidités relatives d'équilibre du chlorure de sodium (NaCl) et de la nitrocalcite [Ca(NO₃)₂·4H₂O].

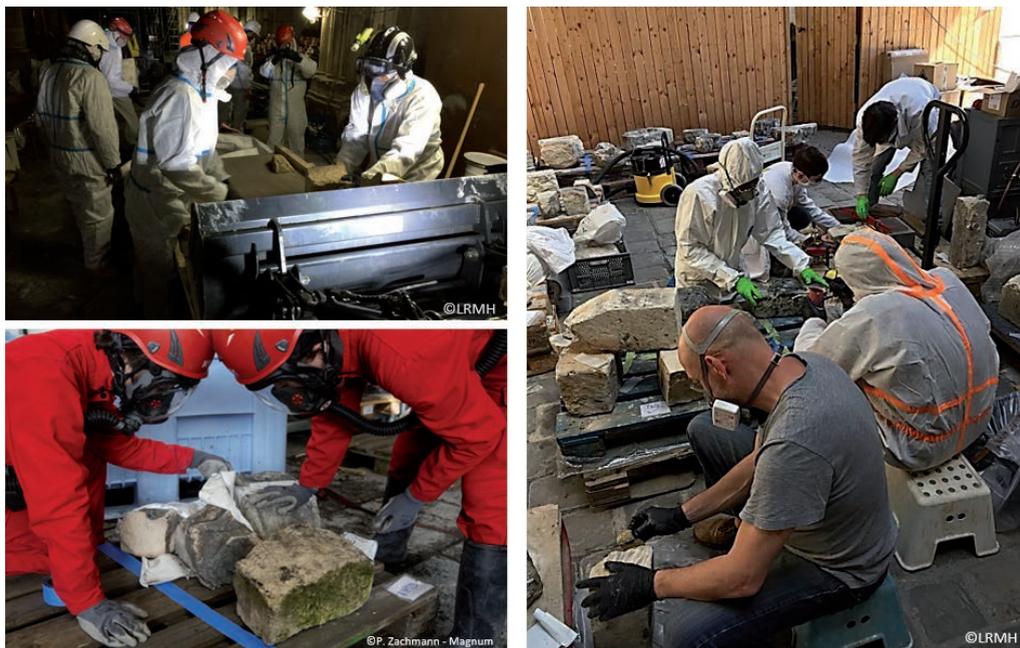
Figure 9

L'incendie s'est propagé très localement à l'intérieur de la cathédrale et a été vite éteint par les pompiers. Dans certains endroits, notamment dans le bras nord du transept, le sol dallé a été inondé jusqu'à 10 cm de haut, comme en témoigne la trace horizontale noire sur les pierres jonchant le sol (**figure 9**). Cette trace correspond à la limite supérieure atteinte par l'eau de l'inondation où flottaient les débris de charbon. Tout ce que pouvait contenir l'eau

À gauche, haut et bas : extinction du brasier après l'effondrement de la voûte de la nef. À droite : pierres issues la voûte effondrée, jonchant le sol du bras nord du transept. La trace horizontale noire à 10 cm au-dessus du sol indique le niveau de l'eau au plus haut de l'inondation liée à l'extinction du feu.

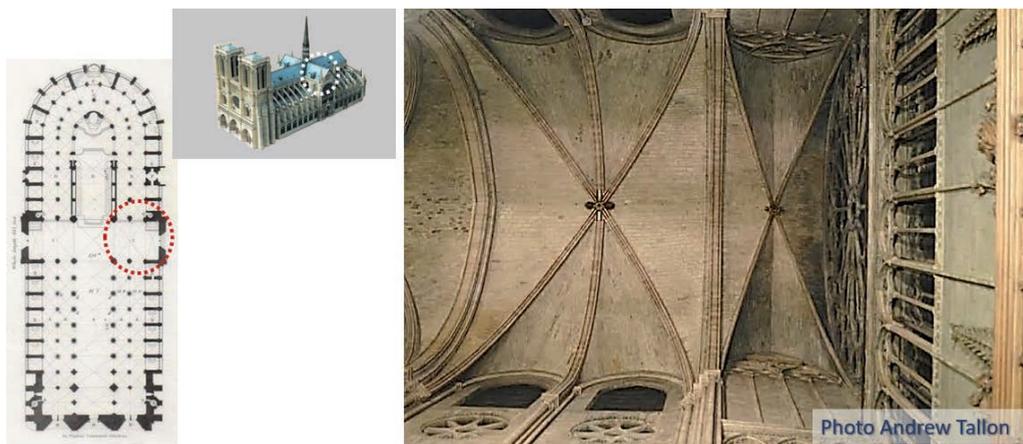
Figure 13

La photo de la **figure 13** est prise depuis un plateau d'échafaudage, situé au bord du trou de la croisée. Trois arcs sont visibles, formant la limite entre la croisée et, à gauche, le bras nord du transept, en face, le chœur et, à droite, le bras sud du transept. L'échafaudage

Trois des quatre arcs délimitant l'espace autrefois occupé par la voûte de la croisée. Les voûtes attenantes ainsi que le sol de la croisée ont été impactés par la pluie pendant deux ans avant que le toit provisoire visible ici ne puisse être posé.

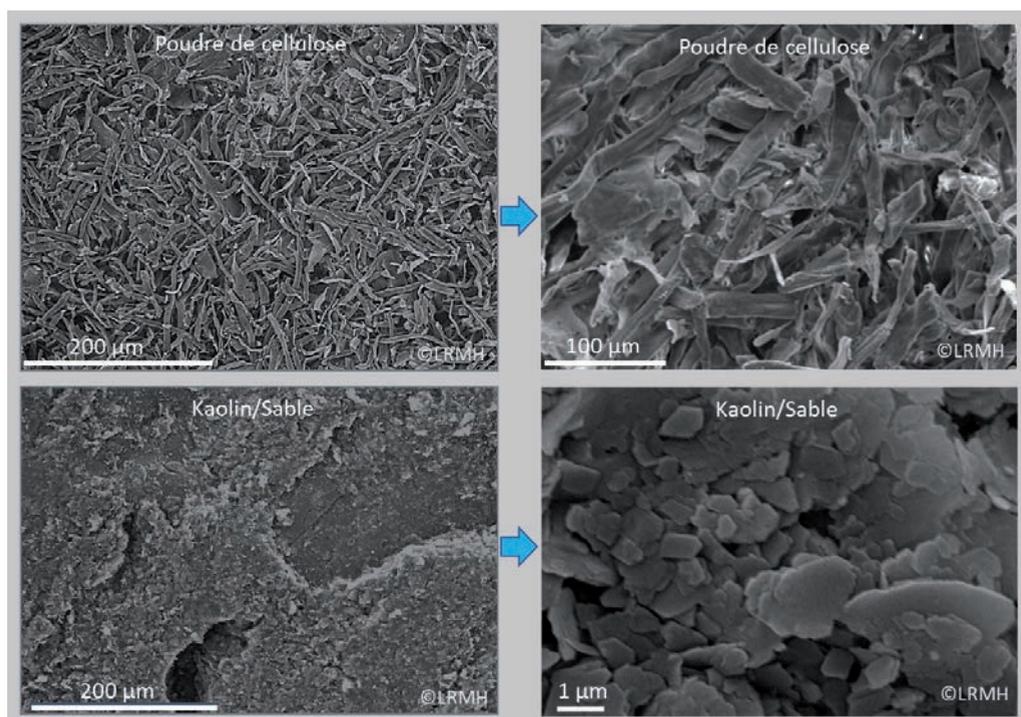
Figure 16

En *figure 16*, deux types de cataplasmes sont comparés au MEB : l'un est en poudre de cellulose (CEL), et l'autre est un mélange de kaolin (une argile composée de kaolinite pour l'essentiel) et de sable.

On constate aisément que les pores du cataplasme CEL sont très proches en taille, et que le constituant est un matériau fibreux très poreux (Nt : 80 %) et dont la porosité interstitielle est relativement grande (diamètre : 0,05 μm). L'autre cataplasme montre de gros pores, un grain de sable partiellement dénudé et un matériau particulaire de texture très fine, la kaolinite, qui développe une porosité interstitielle extrêmement petite (diamètre : 10 μm).

Images en microscopie électronique à balayage de deux cataplasmes de dessalement : en haut de la poudre de cellulose, se présentant sous forme de fibres, en bas un mélange kaolin-sable, dont la fraction argileuse est composée de plaquettes de kaolinite extrêmement petites.

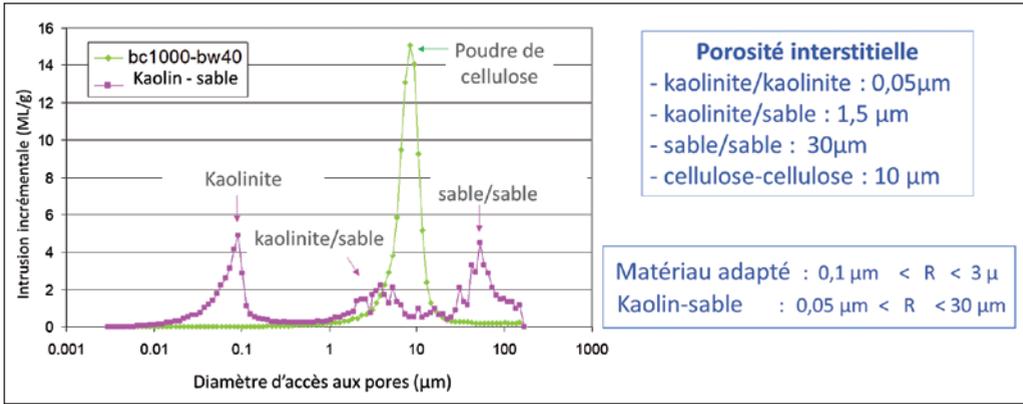
Figure 17

Distribution porale par intrusion de mercure (MIP) de deux cataplasmes candidats : kaolin Imerys/sable 0,5-1 mm et poudre de cellulose.

courbes de la **figure 17** permettent de visualiser leur distribution porale : le mélange Kaolin-sable est en rose, la poudre de cellulose en vert. L'analyse MIP des pierres des voûtes de Notre-Dame a permis de conclure que c'est le mélange kaolin-sable qui remplit les conditions requises pour les opérations de dessalement : celui-ci présente en effet deux gammes de pores majoritaires qui encadrent les gammes de pores des pierres des voûtes de Notre-Dame, les plus affectés par les désordres dus aux sels. C'est cette formulation-là que notre laboratoire a proposée aux architectes de Notre-Dame.

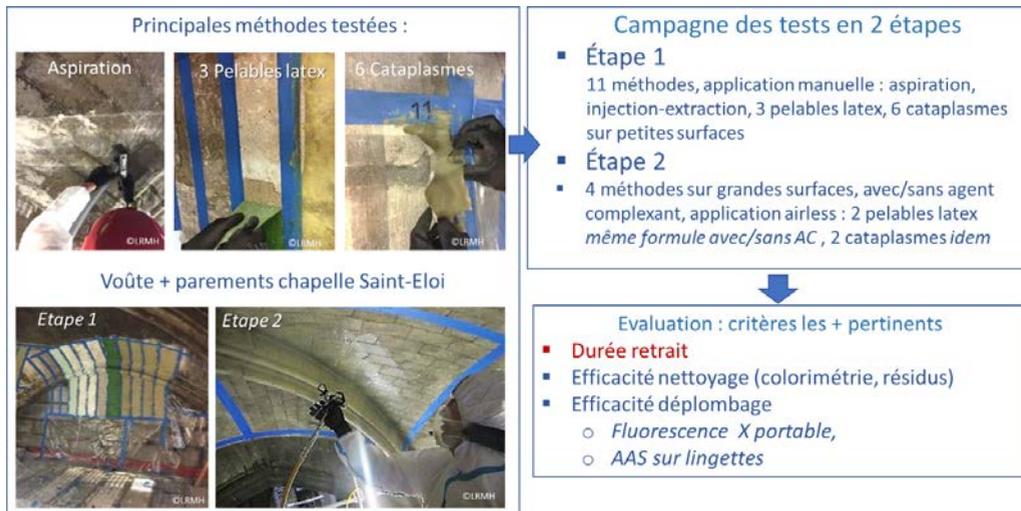
Figure 19

Conscients de ces difficultés, nous avons voulu comparer à Notre-Dame des cataplasmes à base de latex ou d'argile, en veillant à évaluer les formules comportant ou non des agents complexants. La **figure 19** résume la procédure en deux étapes suivies pour la campagne de tests.

Tests de nettoyage des maçonneries polluées par le plomb dans la chapelle Saint-Éloi.

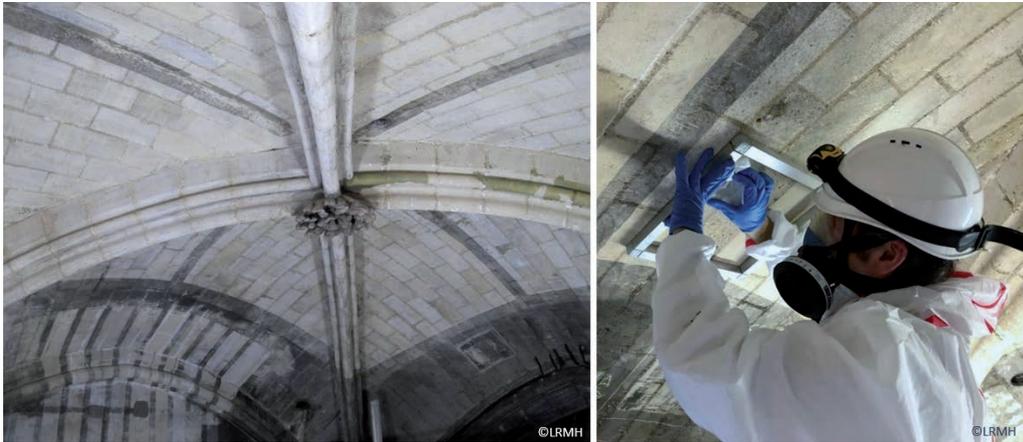
Soupçonnant une influence des conditions thermohydriques de l'air ambiant sur le comportement déconcertant des cataplasmes, nous avons reporté les différentes étapes du traitement sur le diagramme d'évolution de l'humidité relative et de la température de l'air, que nous avons pris soin d'enregistrer au niveau de la chapelle Saint-Éloi pendant toute la durée des tests (**figure 21**) Nous en avons conclu que ce cataplasme contenait une substance hygroscopique ou qu'une substance hygroscopique s'était formée par interaction entre l'un de ses composants et une ou plusieurs substances présentes sur le support traité. Comme ce même cataplasme, dans sa formulation sans agent complexant, s'est montré satisfaisant en phases 1 comme en phase 2, nous en avons conclu que le composant à incriminer était probablement l'agent

Tests de nettoyage-déplombage
Résultat étapes 1 et 2
